ANEXO V SEÑALIZACIÓN DEL SENDERO	Nº MATRICULA SENDERO
		PR®-S XX Entre Perrozo y Lerones
		30 / 04 / 2018

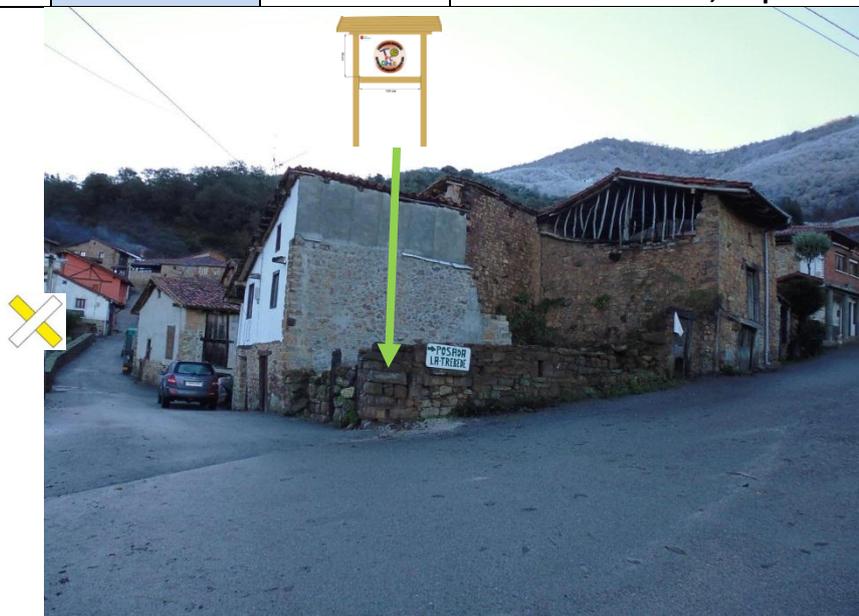
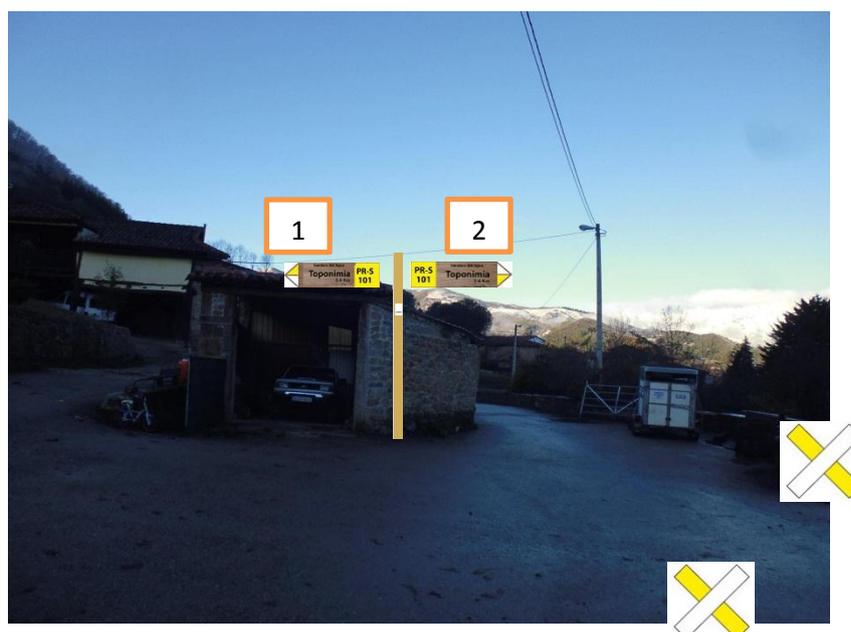
LOCALIZACIÓN			NECESIDADES
Perrozo, barrio Perrozo	Waypoint	001	<ul style="list-style-type: none">-Colocación de PANEL INFORMATIVO al lado del que indica la subida a la Posada La Trébede.-Colocación de POSTE SEÑALIZADOR con flecha indicando Resques 250 metros (1 en la imagen), y Narezo 825 metros (2 en la imagen).-MARCAS DE DIRECCION EQUIVOCADA (3) en las calles adyacentes-MARCAS DE CONTINUIDAD anterior y posterior a 25 metros, según apartado 6.3.1 del Manual de Señalización FCDME, en paredes de muros.
	Coordenadas UTM ETRS 89	30T 373854 4775090	
	Altura (m.)	565	
	Distancia origen (km.)	0

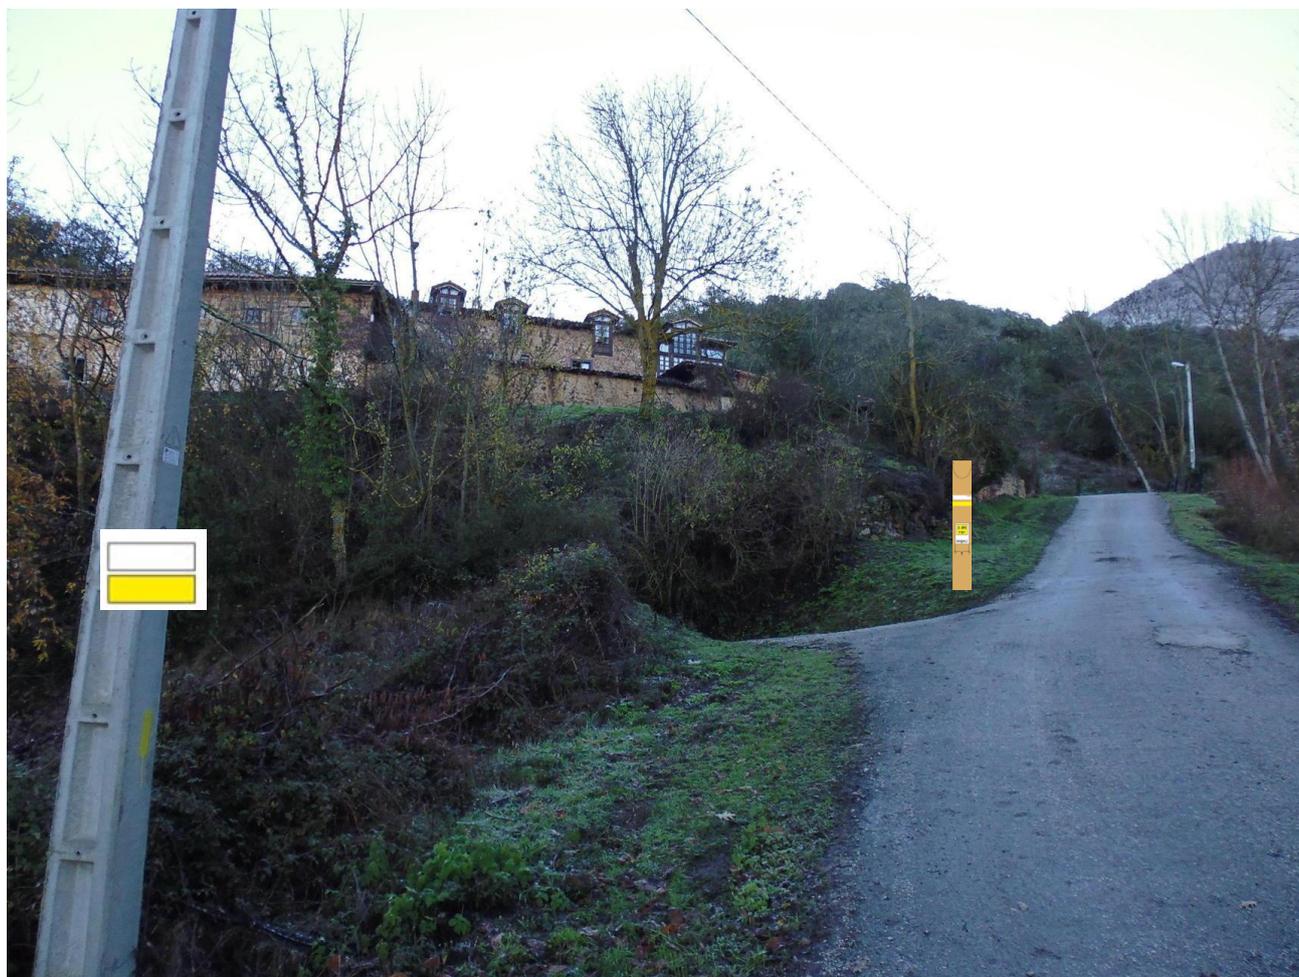
LOCALIZACIÓN			NECESIDADES
Perrozo, carreteruca de acceso a barrio de Resques	Waypoint	002	-MARCA DE CONTINUIDAD en poste eléctrico, visible desde sentido contrario, y BALIZA con MARCAS DE CONTINUIDAD en ambos lados en vereda de la carretera tras el ramal que baja a la izquierda.
	Coordenadas UTM ETRS 89	30T 373919 4774954	
	Altura (m.)	595	
	Distancia origen (km.)	0'186

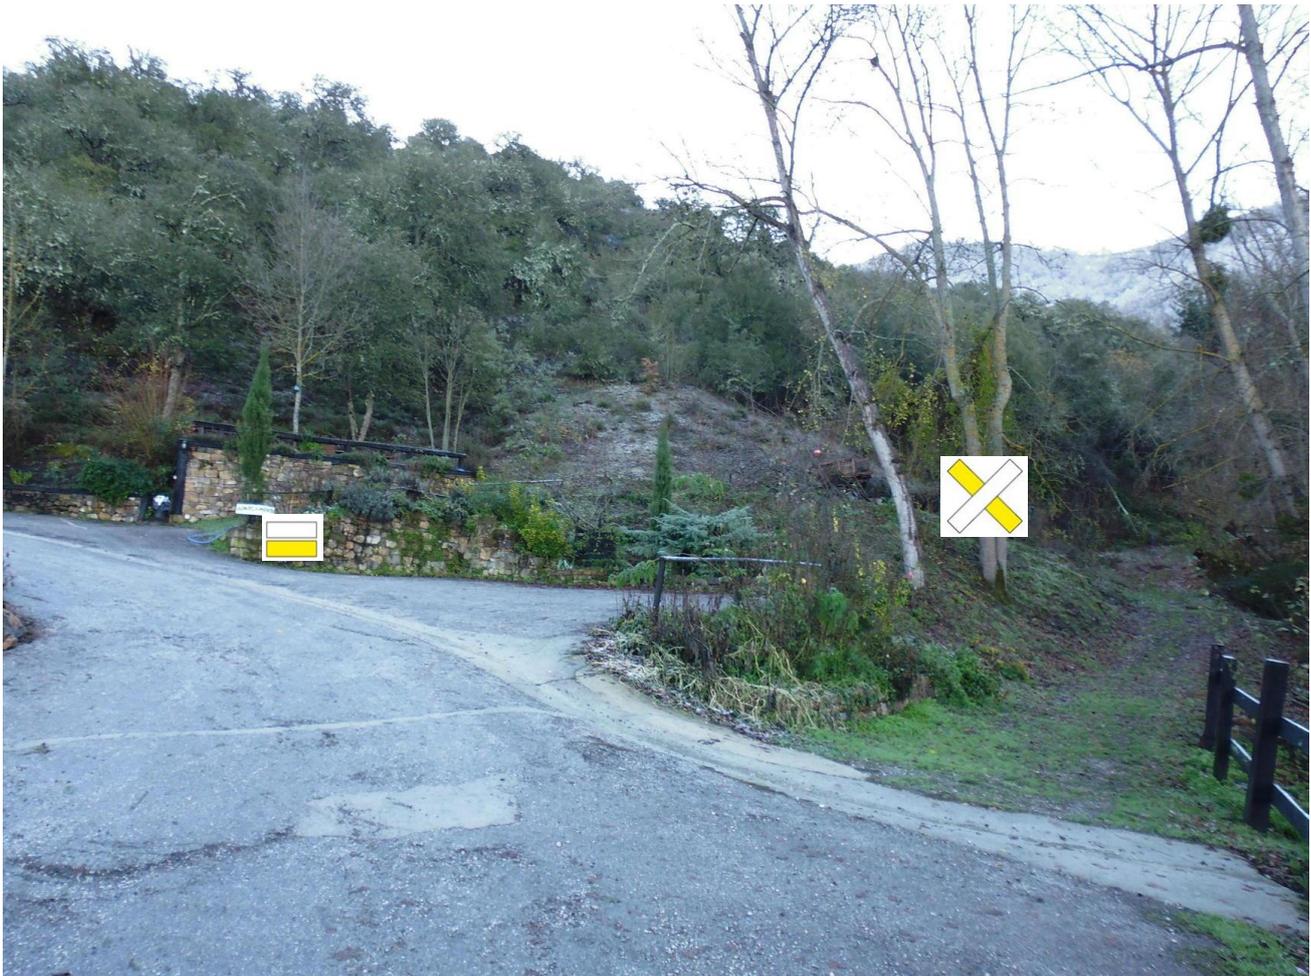
LOCALIZACIÓN			NECESIDADES
Barrio de Resques	Waypoint	003	-MARCA DE DIRECCIÓN EQUIVOCADA a colocar en árbol cercano del camino a la derecha
	Coordenadas UTM ETRS 89	30T 373952 4774904	
	Altura (m.)	607	-MARCA DE CONTINUIDAD en muro al frente.
	Distancia origen (km.)	0'254	-MARCAS DE CONTINUIDAD anterior y posterior a 25 metros, según apartado 6.3.1 del Manual de Señalización FCDME, en paredes de muros.

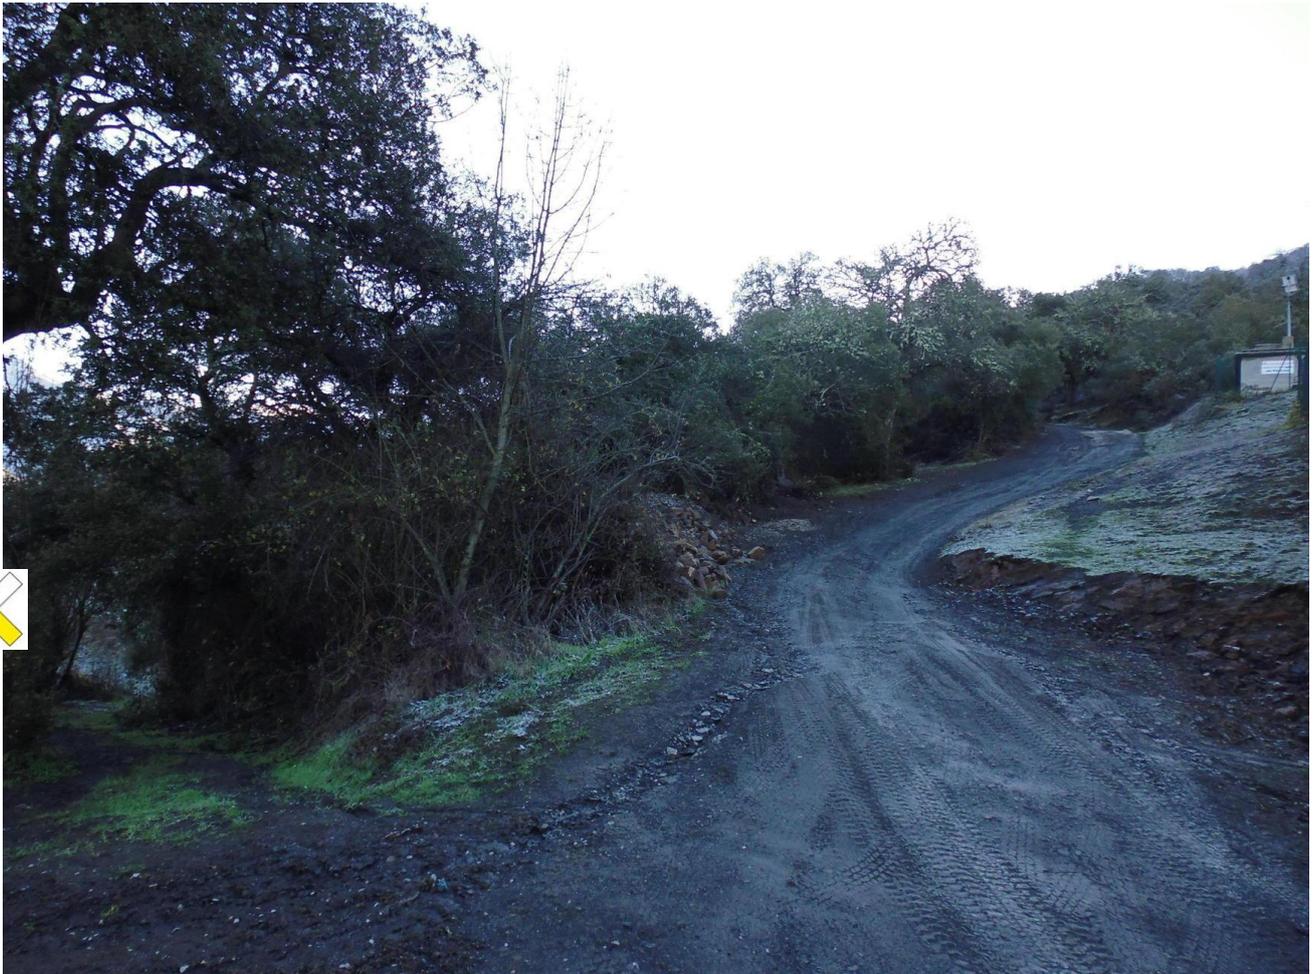
LOCALIZACIÓN			NECESIDADES
Camino lateral antes de depósitos	Waypoint	004	-MARCA DE DIRECCIÓN EQUIVOCADA a colocar en árbol cercano del camino a la izquierda (acceso a finca)
	Coordenadas UTM ETRS 89	30T 374014 4774967	
	Altura (m.)	623	-MARCAS DE CONTINUIDAD anterior y posterior a 25 metros, según apartado 6.3.1 del Manual de Señalización FCDME, en paredes de muros.
	Distancia origen (km.)	0'341

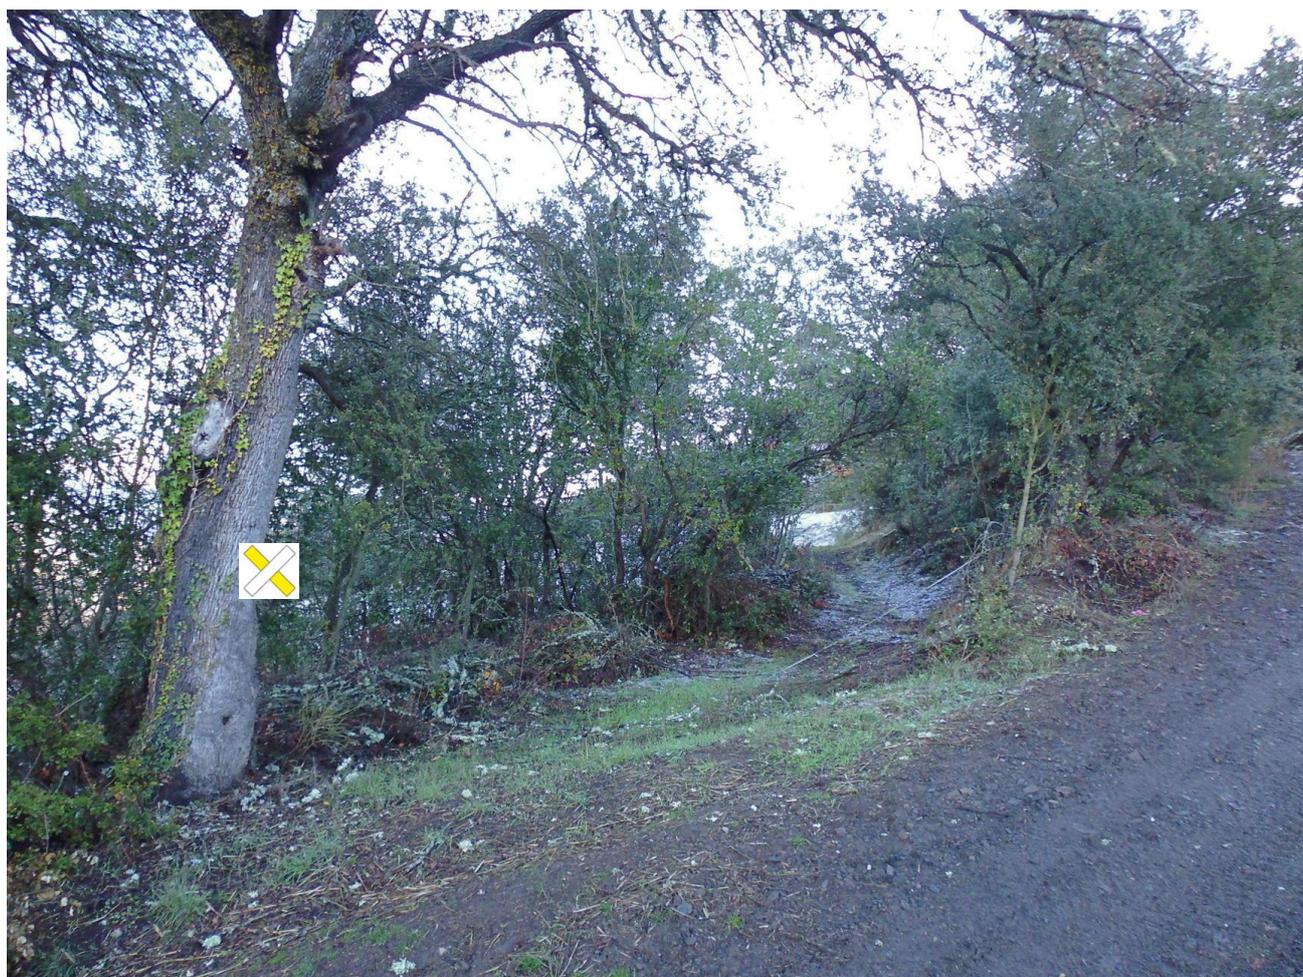
LOCALIZACIÓN			NECESIDADES
Camino lateral al lado de depósitos	Waypoint	005	-MARCA DE DIRECCIÓN EQUIVOCADA a colocar en árbol cercano del camino a la izquierda (acceso a finca)
	Coordenadas UTM ETRS 89	30T 374037 4774937	
	Altura (m.)	632	-MARCAS DE CONTINUIDAD anterior y posterior a 25 metros, según apartado 6.3.1 del Manual de Señalización FCDME, en paredes de muros.
	Distancia origen (km.)	0'381

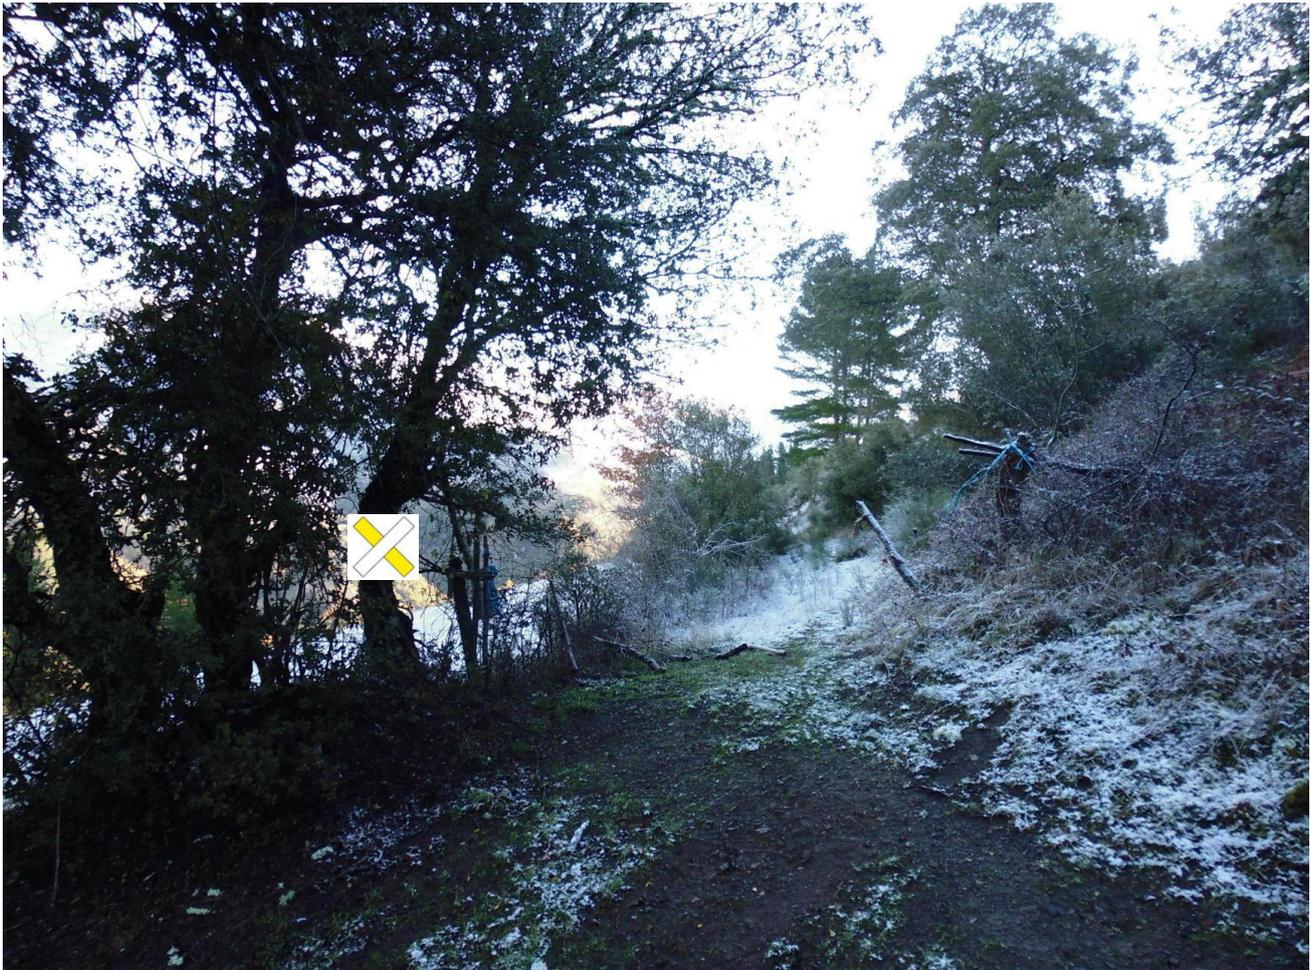
LOCALIZACIÓN				NECESIDADES
Camino lateral después de depósitos	Waypoint	006	-MARCA DE DIRECCIÓN EQUIVOCADA a colocar en árbol cercano del camino a la izquierda (acceso a finca) -MARCAS DE CONTINUIDAD anterior y posterior a 25 metros, según apartado 6.3.1 del Manual de Señalización FCDME, en paredes de muros.	
	Coordenadas UTM ETRS 89	30T 374065 4774895		
	Altura (m.)	645		
	Distancia origen (km.)	0'437

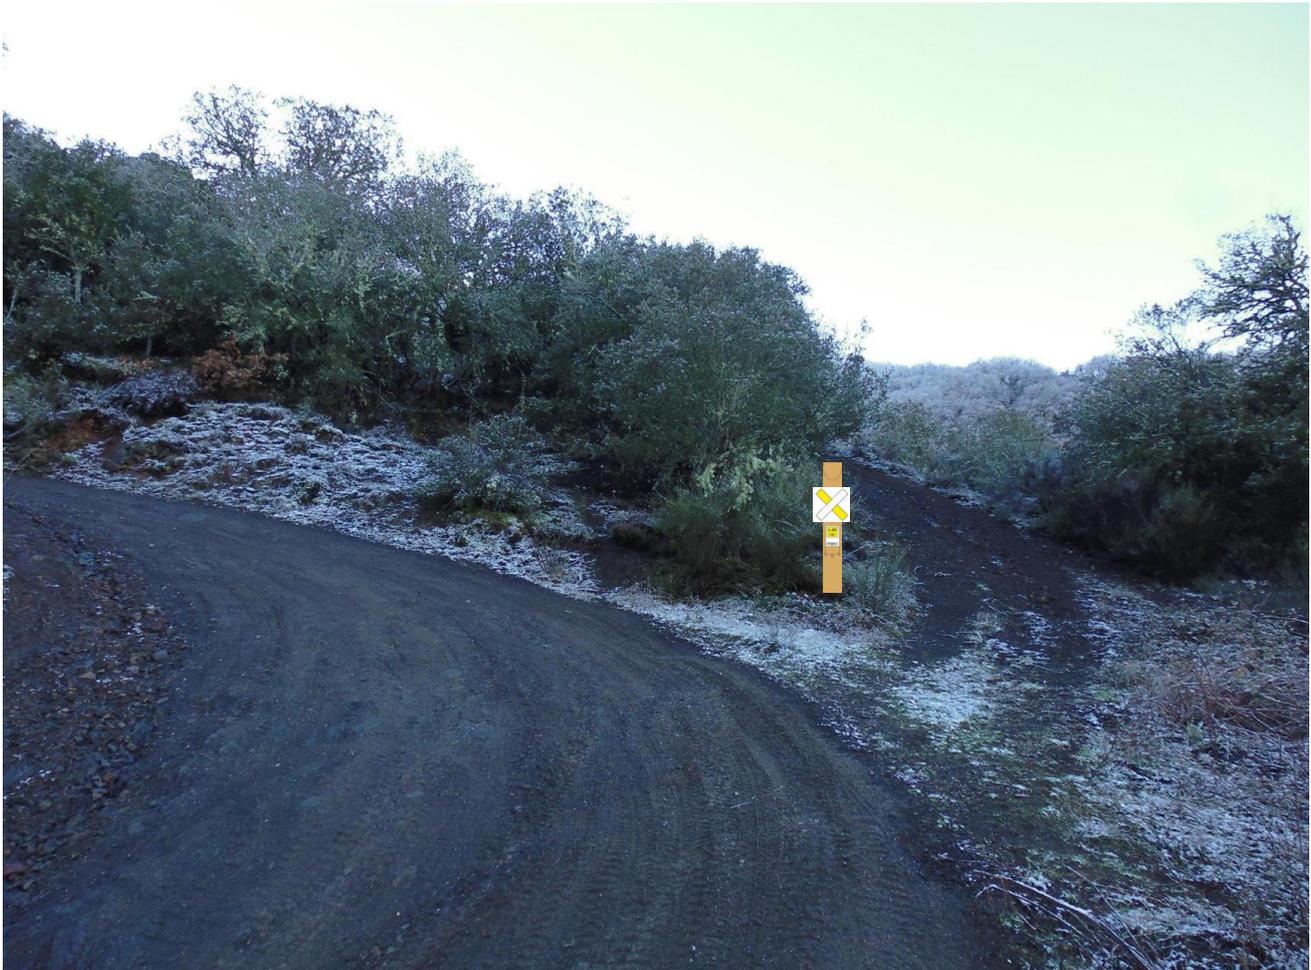
LOCALIZACIÓN			NECESIDADES
Inicio de atajo en pista	Waypoint	007	-Colocar BALIZA con MARCA DE DIRECCIÓN EQUIVOCADA en camino lateral derecho. No importante puesto que confluye con pista en unos metros. -MARCAS DE CONTINUIDAD anterior y posterior a 25 metros, según apartado 6.3.1 del Manual de Señalización FCDME, en paredes de muros.
	Coordenadas UTM ETRS 89	30T 374041 4774880	
	Altura (m.)	651	
	Distancia origen (km.)	0'469

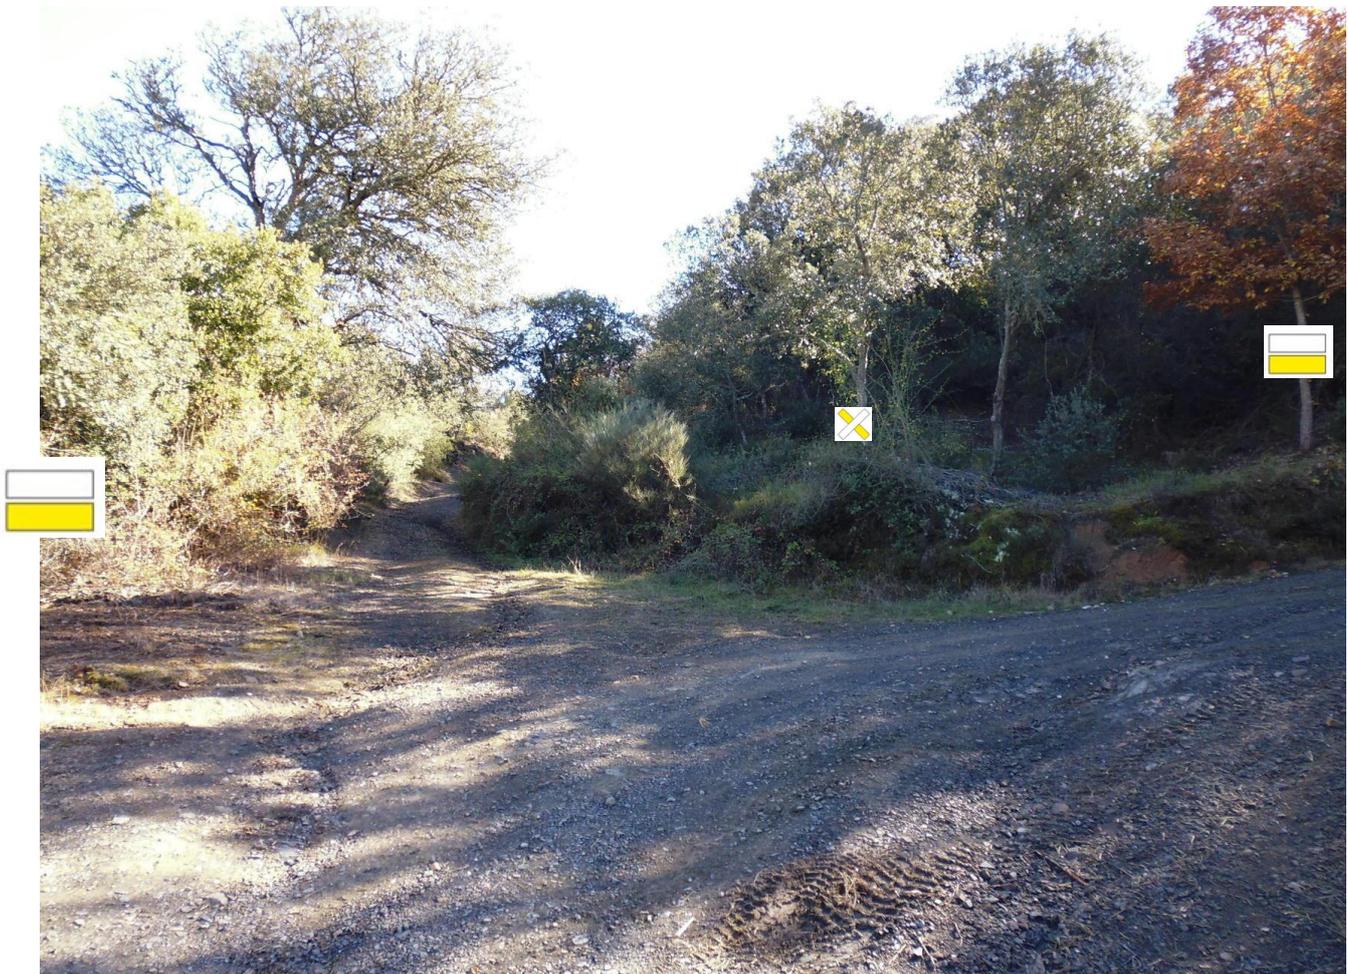
LOCALIZACIÓN			NECESIDADES
Camino lateral en pista	Waypoint	008	-Colocar MARCA DE DIRECCIÓN EQUIVOCADA en árbol del camino a la izquierda
	Coordenadas UTM ETRS 89	30T 374062 4774860	
	Altura (m.)	657	-Colocar MARCA DE CONTINUIDAD en árbol a la derecha del cruce, a la vista en el sentido de la marcha, y otra MARCA DE CONTINUIDAD en otro a la izquierda del cruce, visible en el sentido contrario
	Distancia origen (km.)	0'497

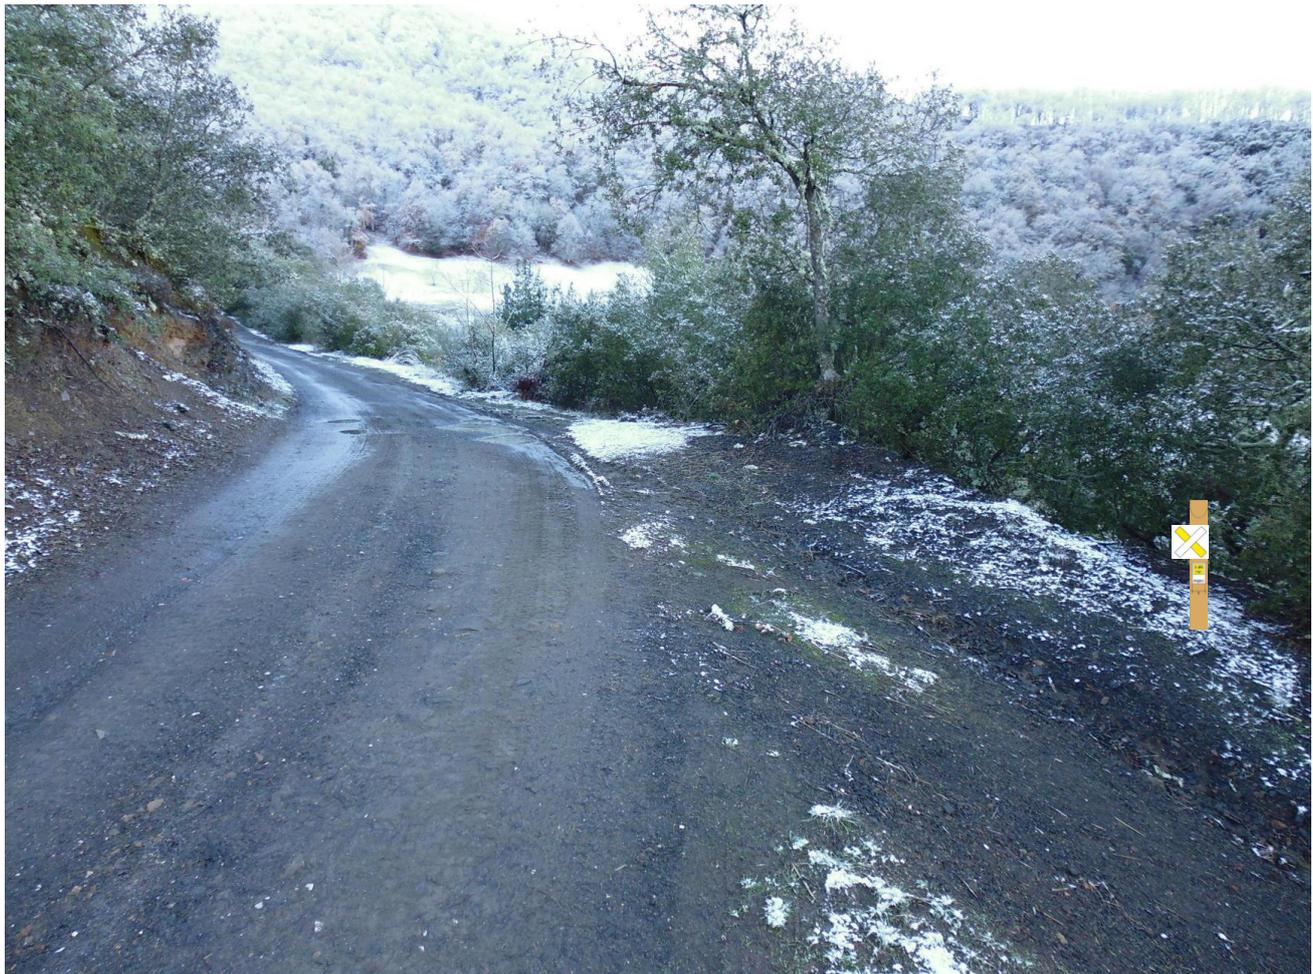
LOCALIZACIÓN			NECESIDADES
Fin de atajo en pista	Waypoint	009	-Colocar BALIZA con MARCA DE DIRECCIÓN EQUIVOCADA en camino lateral ya que no hay superficies donde colocar marca. No importante puesto que confluye de la pista unos metros más atrás. -MARCAS DE CONTINUIDAD anterior y posterior a 25 metros, según apartado 6.3.1 del Manual de Señalización FCDME, en paredes de muros.
	Coordenadas UTM ETRS 89	30T 374026 4774836	
	Altura (m.)	665	
	Distancia origen (km.)	0'540

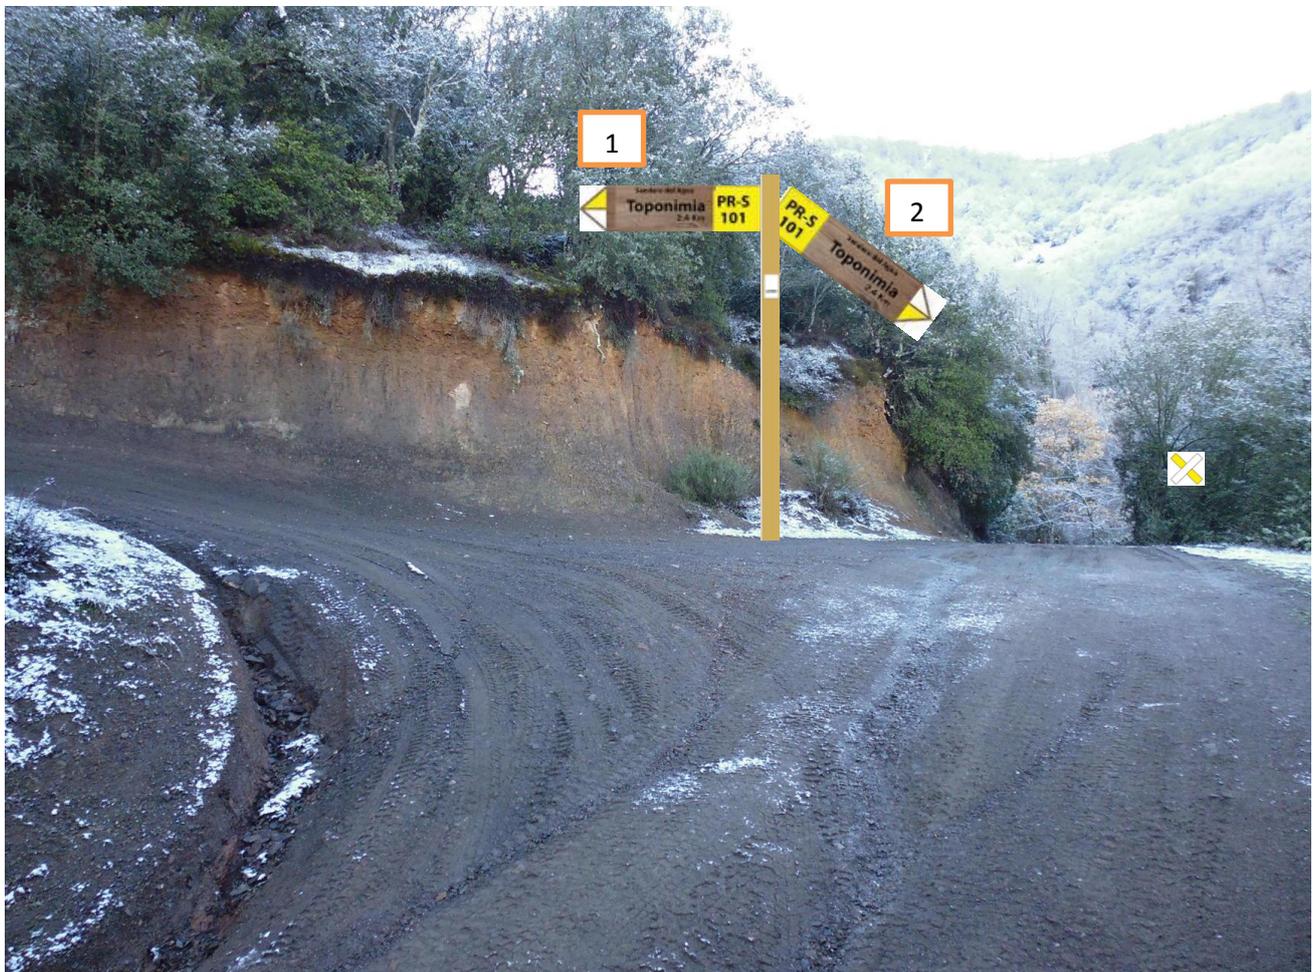
LOCALIZACIÓN			NECESIDADES
Cruce pista a Milebaños	Waypoint	010	<p>-Colocar POSTE SEÑALIZADOR en vereda izquierda, evitando que las flechas puedan ser alcanzadas por los frecuentes vehículos agrícolas. Una flecha indicará Perrozo 678 metros (1 en la imagen) y otra Lerones 8'08 kilómetros (2 en la imagen).</p> <p>-Colocar MARCA DE DIRECCIÓN EQUIVOCADA en árbol más adelante del ramal erróneo para asegurar el cruce caso de perder el poste.</p> <p>-MARCAS DE CONTINUIDAD anterior y posterior a 25 metros, según apartado 6.3.1 del Manual de Señalización FCDME, en árboles.</p>
	Coordenadas UTM ETRS 89	30T 374002 4774710	
	Altura (m.)	678	
	Distancia origen (km.)	0'678

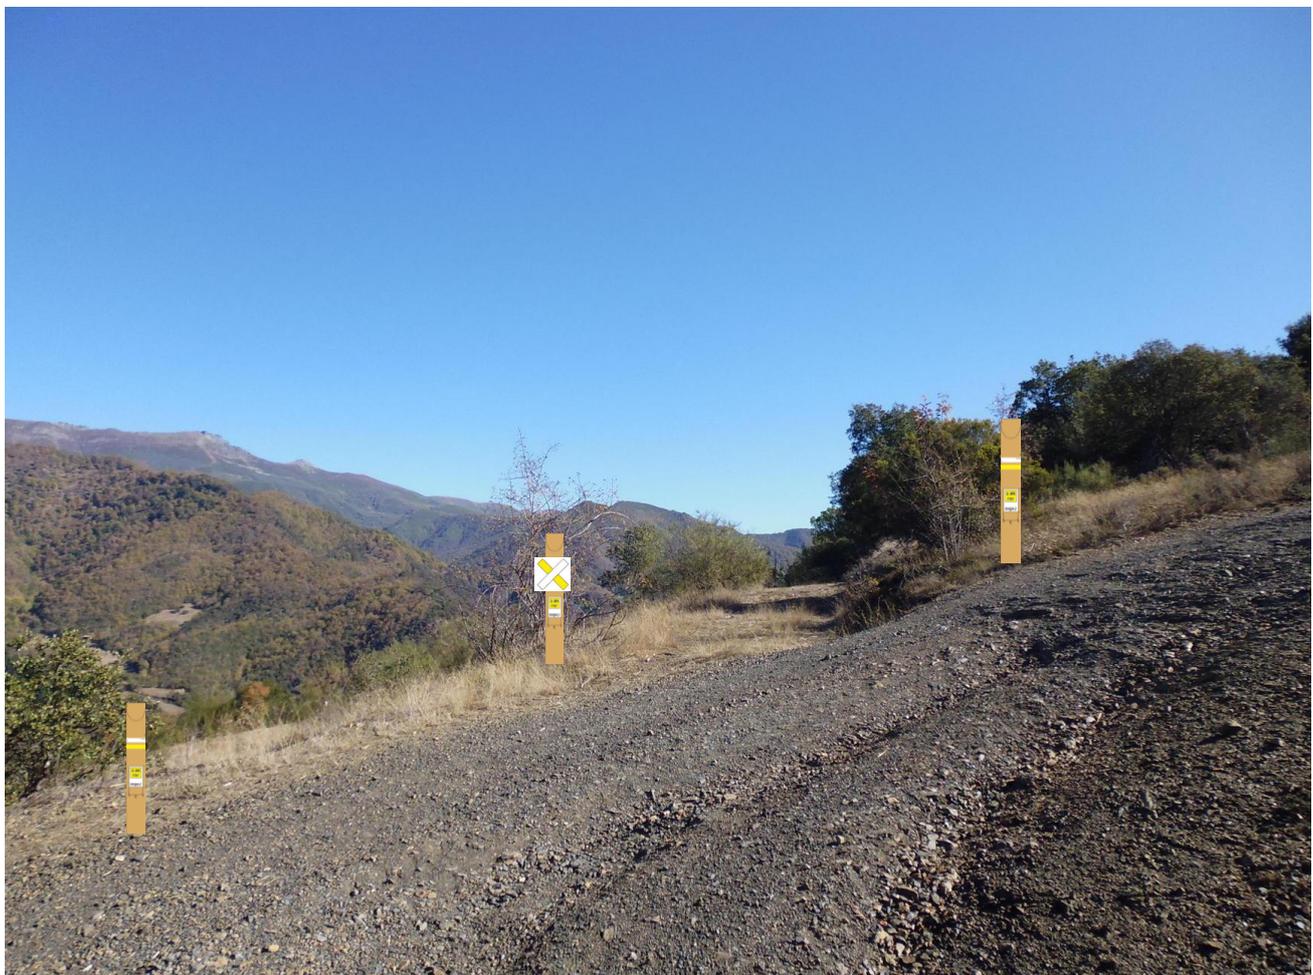
LOCALIZACIÓN			NECESIDADES
Camino lateral en pista	Waypoint	011	-Colocar BALIZA con MARCA DE DIRECCIÓN EQUIVOCADA en el camino a la izquierda, apartada del camino para evitar vehículos agrícolas
	Coordenadas UTM ETRS 89	30T 374066 4774762	
	Altura (m.)	692	-Colocar BALIZA con MARCA DE CONTINUIDAD unos metros más arriba del cruce, visible en el sentido de la marcha -Colocar BALIZA con MARCA DE CONTINUIDAD unos metros más abajo del cruce, visible en el sentido contrario a la marcha -MARCAS DE CONTINUIDAD anterior y posterior a 25 metros, según apartado 6.3.1 del Manual de Señalización FCDME, en paredes de muros.
	Distancia origen (km.)	0'761

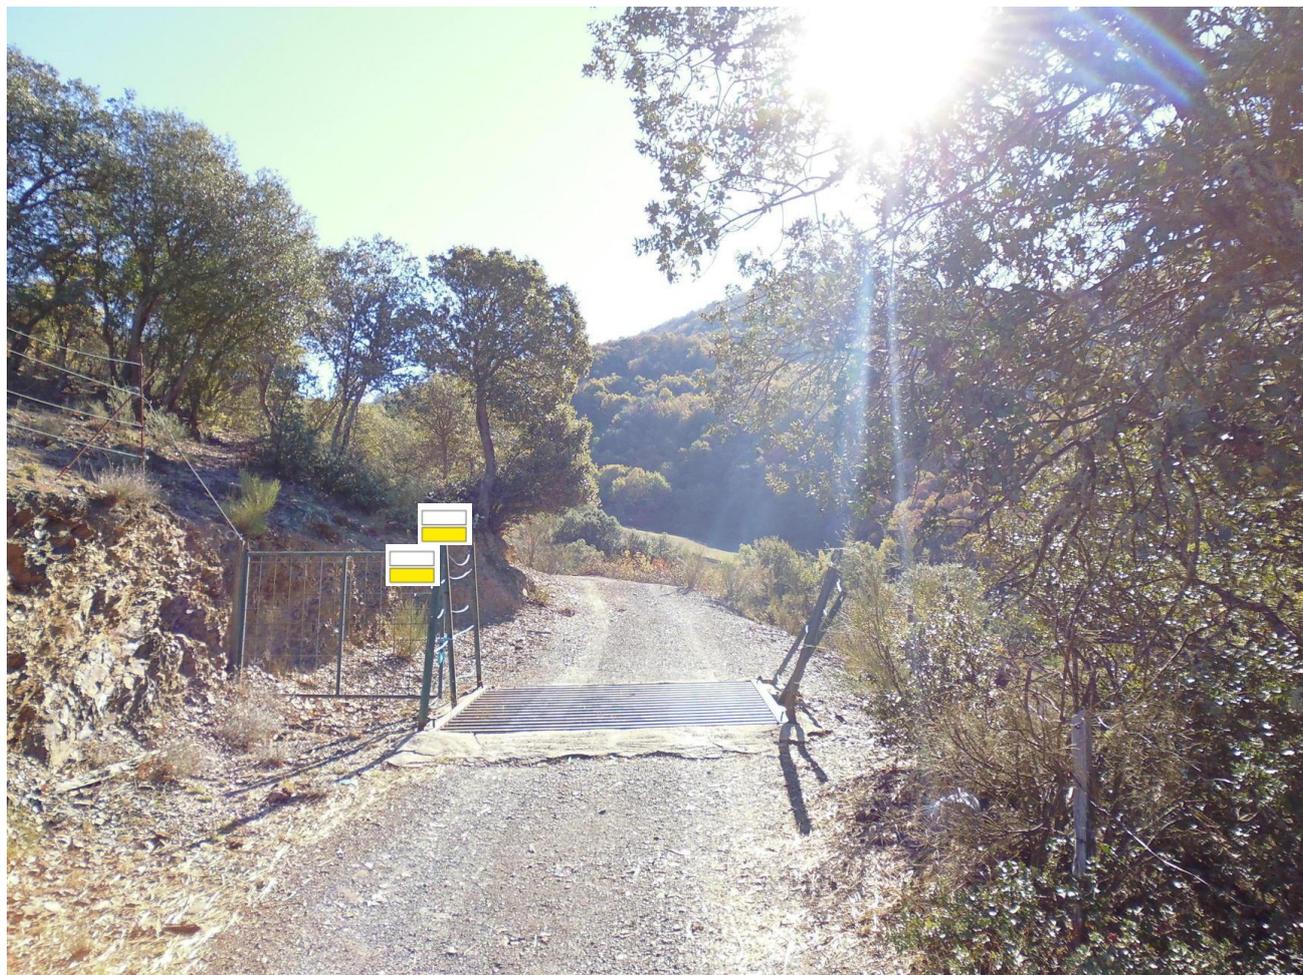
LOCALIZACIÓN			NECESIDADES
Paso canadiense	Waypoint	012	-Colocar 2 MARCAS DE CONTINUIDAD, visibles en cada sentido, especialmente en el descrito para asegurar el camino tras el cruce anterior.
	Coordenadas UTM ETRS 89	30T 374093 4774653	
	Altura (m.)	722	
	Distancia origen (km.)	0'915

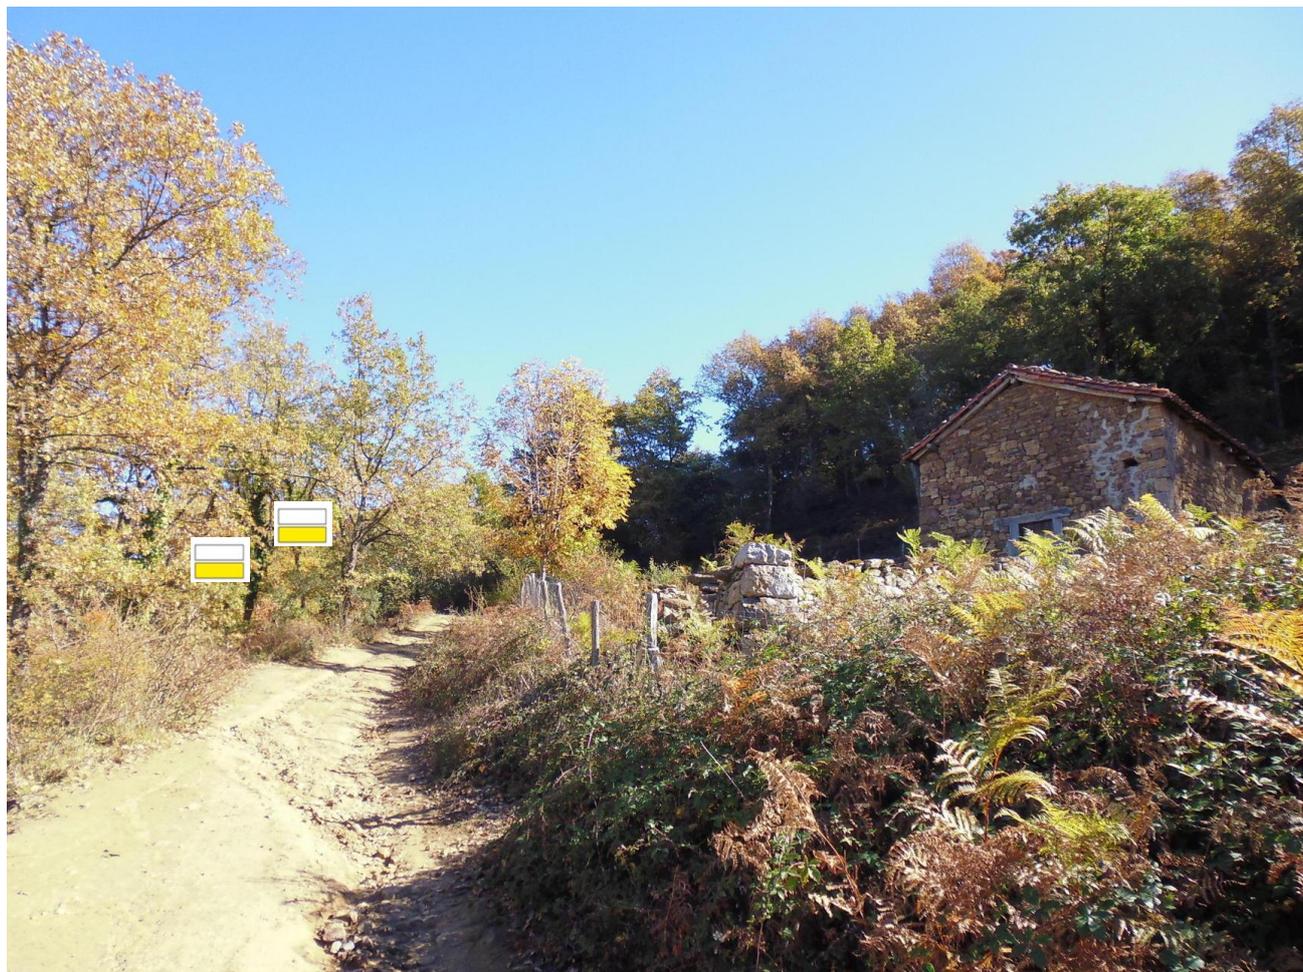
LOCALIZACIÓN			NECESIDADES
Cabaña de la Tenada del Montecillo	Waypoint	013	-2 MARCAS DE CONTINUIDAD en árbol frente a la cabaña, visibles desde cada sentido de la marcha.
	Coordenadas UTM ETRS 89	30T 374358 4774459	
	Altura (m.)	782	
	Distancia origen (km.)	1'3

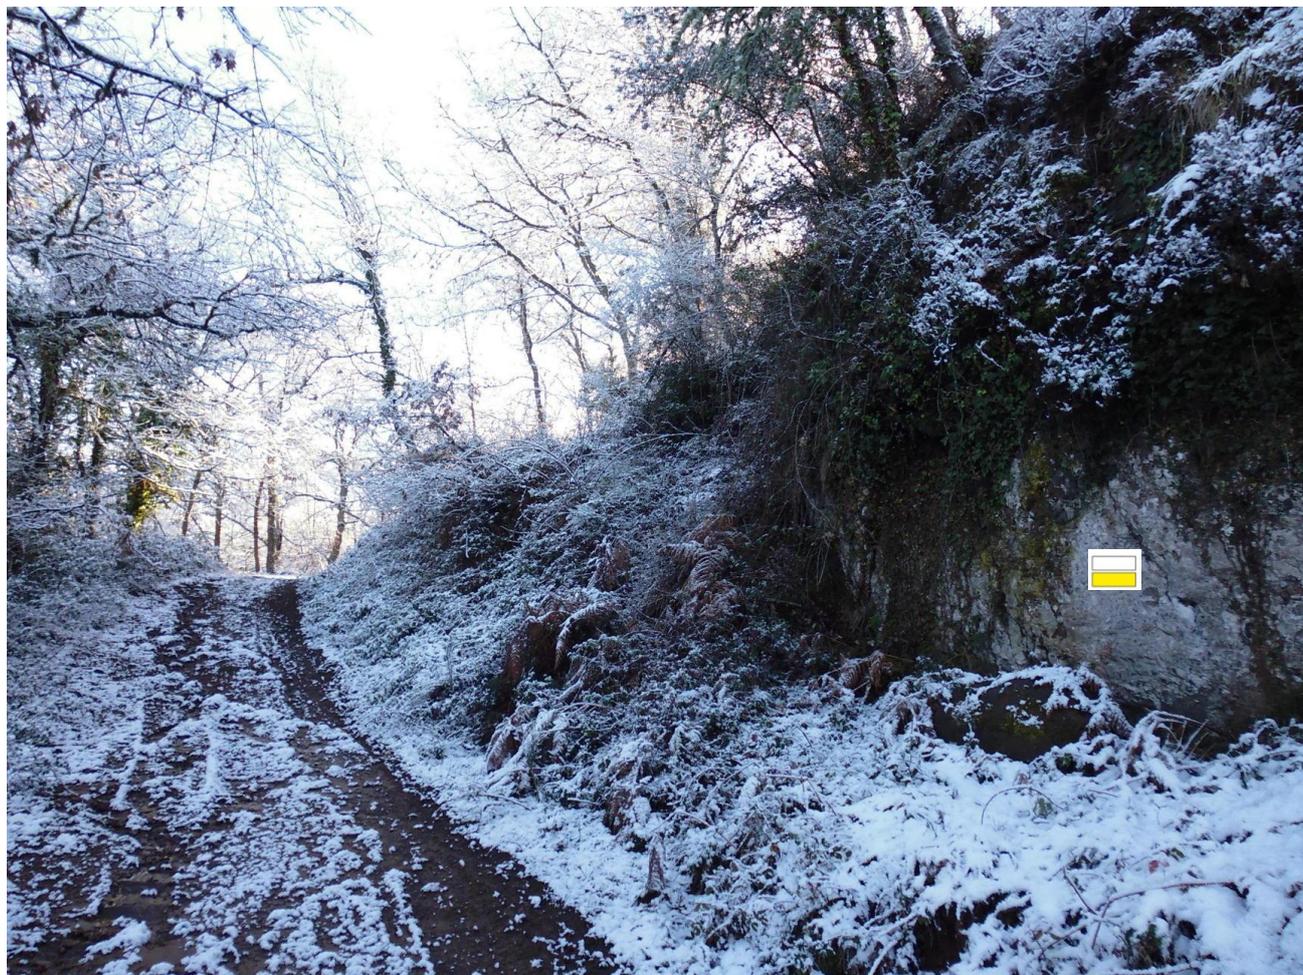
LOCALIZACIÓN			NECESIDADES
Pared de roca	Waypoint	014	-MARCA DE CONTINUIDAD en pared lisa de la derecha, visible desde ambos sentidos.
	Coordenadas UTM ETRS 89	30T 374563 4774452	
	Altura (m.)	811	
	Distancia origen (km.)	1'6

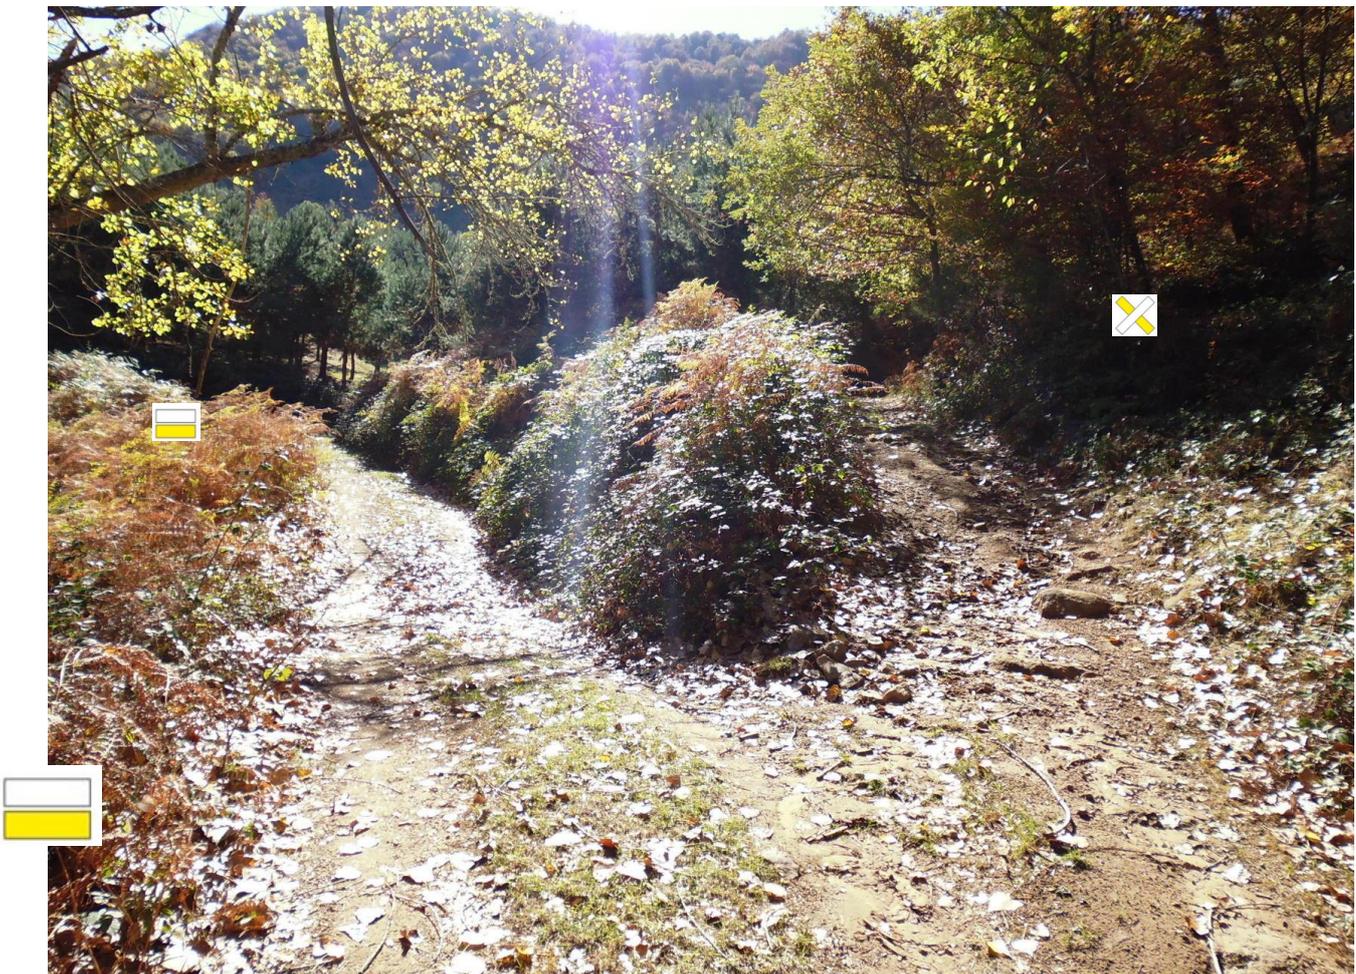
LOCALIZACIÓN			NECESIDADES
Entrada a finca de Budó	Waypoint	015	-Colocar MARCA DE CONTINUIDAD en roble pasado el cruce, visible en el sentido descrito, y MARCA DE CONTINUIDAD en roble a unos cinco metros atrás, visible en el sentido contrario.
	Coordenadas UTM ETRS 89	30T 374760 4774238	
	Altura (m.)	851	-Colocar MARCA DE DIRECCIÓN EQUIVOCADA en árbol un poco más adelante en el ramal erróneo. - MARCAS DE CONTINUIDAD anterior y posterior a 25 metros, según apartado 6.3.1 del Manual de Señalización FCDME, en árboles.
	Distancia origen (km.)	1'9

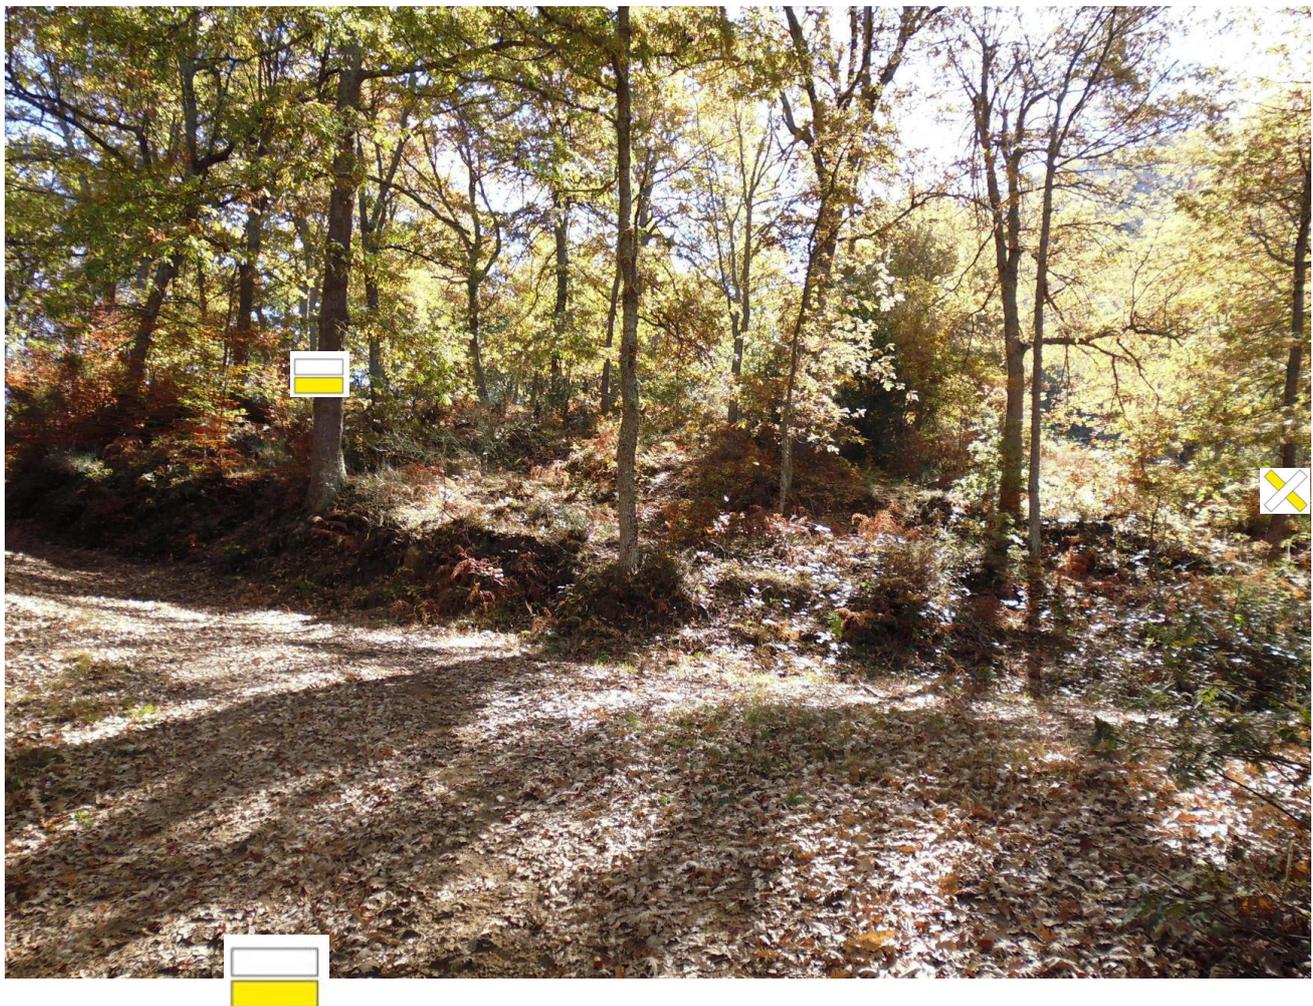
LOCALIZACIÓN			NECESIDADES
Acceso a cabaña de Budó	Waypoint	016	<p>-Colocar MARCA DE CONTINUIDAD en árbol a la izquierda del cruce, visible en el sentido de la marcha, y otra MARCA DE CONTINUIDAD en árbol un metro atrás, visible en el sentido contrario</p> <p>-Colocar MARCA DE DIRECCIÓN EQUIVOCADA en árbol unos metros a la derecha en el ramal erróneo.</p> <p>- MARCAS DE CONTINUIDAD anterior y posterior a 25 metros, según apartado 6.3.1 del Manual de Señalización FCDME, en árboles.</p>
	Coordenadas UTM ETRS 89	30T 374993 4774016	
	Altura (m.)	932	
	Distancia origen (km.)	2'3
