ANEXO V SEÑALIZACIÓN DEL SENDERO	Nº MATRICULA SENDERO
		PR®-S XX Entre Perrozo y Lerones
		30 / 04 / 2018

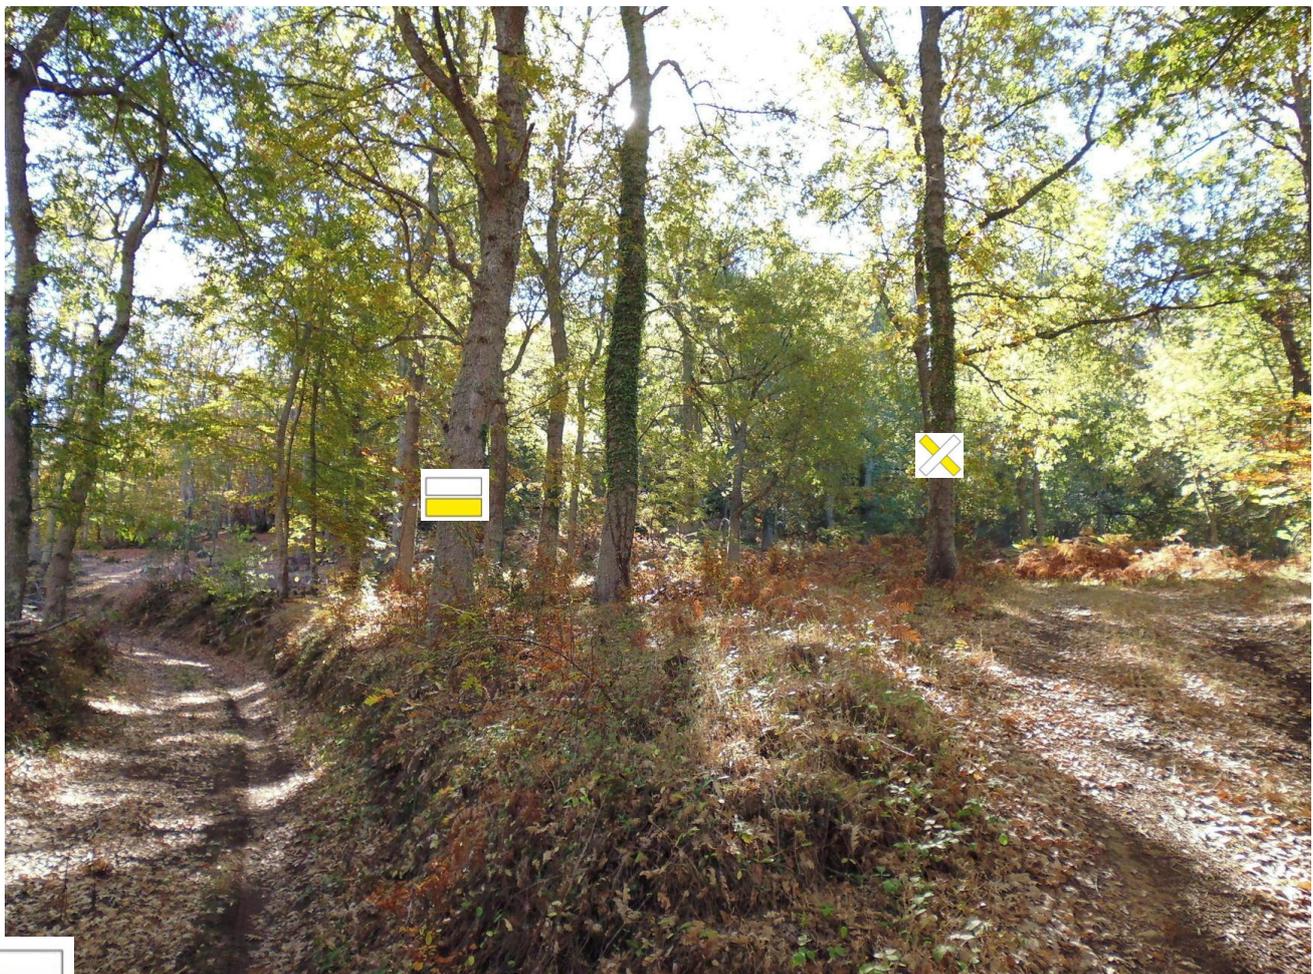
LOCALIZACIÓN			NECESIDADES
Cruce de pistas	Waypoint	017	-Colocar MARCA DE CONTINUIDAD en árbol a la izquierda del cruce, visible en el sentido de la marcha, y otra MARCA DE CONTINUIDAD en árbol un metro atrás, visible en el sentido contrario -Colocar MARCA DE DIRECCIÓN EQUIVOCADA en árbol unos metros a la derecha en el ramal erróneo. -MARCAS DE CONTINUIDAD anterior y posterior a 25 metros, según apartado 6.3.1 del Manual de Señalización FCDME, en árboles.
	Coordenadas UTM ETRS 89	30T 375042 4773967	
	Altura (m.)	947	
	Distancia origen (km.)	2'4

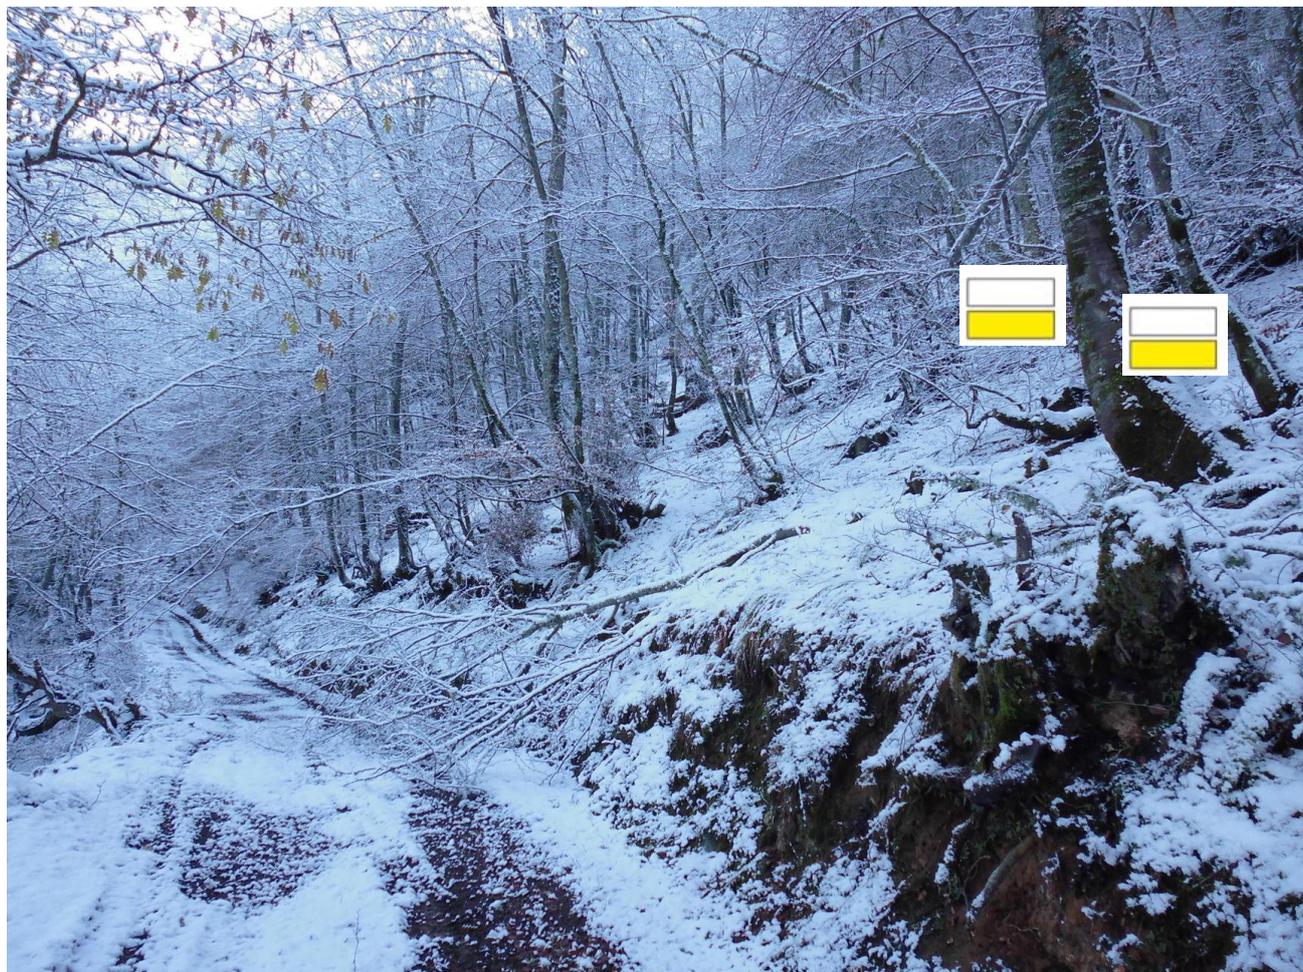
LOCALIZACIÓN			NECESIDADES
Hayedo de Budó	Waypoint	018	-Colocar 2 MARCAS DE CONTINUIDAD en haya a la derecha, visibles en ambos sentidos de la marcha.
	Coordenadas UTM ETRS 89	30T 375202 4773718	
	Altura (m.)	964	
	Distancia origen (km.)	2'7

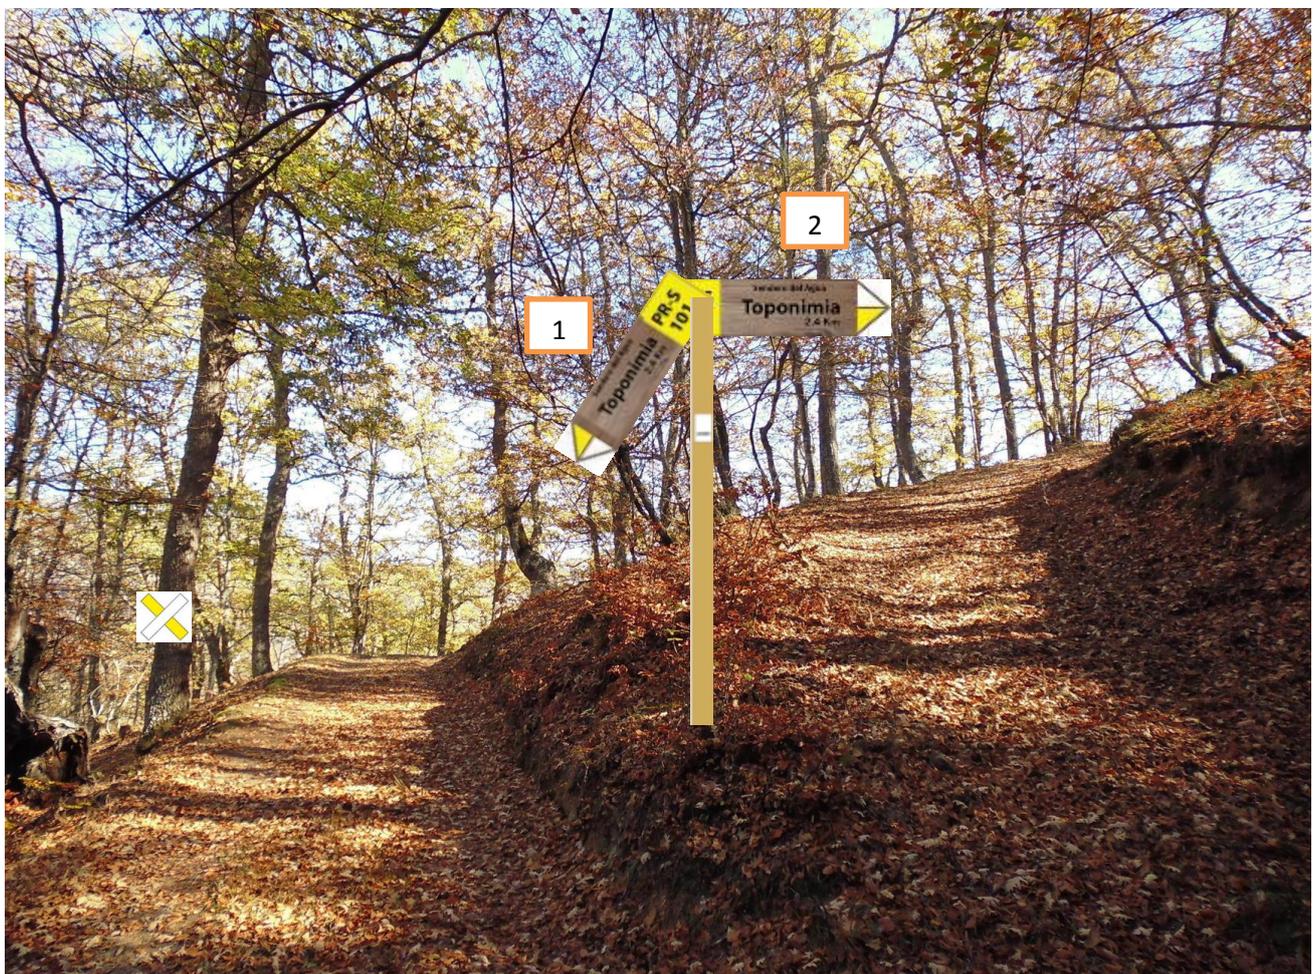
LOCALIZACIÓN			NECESIDADES
Cruce de pistas	Waypoint	019	<p>-Colocar POSTE SEÑALIZADOR en vereda entre ramales, con flecha indicando Perrozo 3 kilómetros (1 en la imagen) y otra Lerones 5'01 kilómetros (2 en la imagen). Cruce muy importante.</p> <p>-Colocar MARCA DE DIRECCIÓN EQUIVOCADA en árbol más adelante del ramal erróneo para asegurar el cruce caso de perder el poste.</p> <p>-MARCAS DE CONTINUIDAD anterior y posterior a 25 metros, según apartado 6.3.1 del Manual de Señalización FCDME, en árboles.</p>
	Coordenadas UTM ETRS 89	30T 375474 4773718	
	Altura (m.)	951	
	Distancia origen (km.)	3

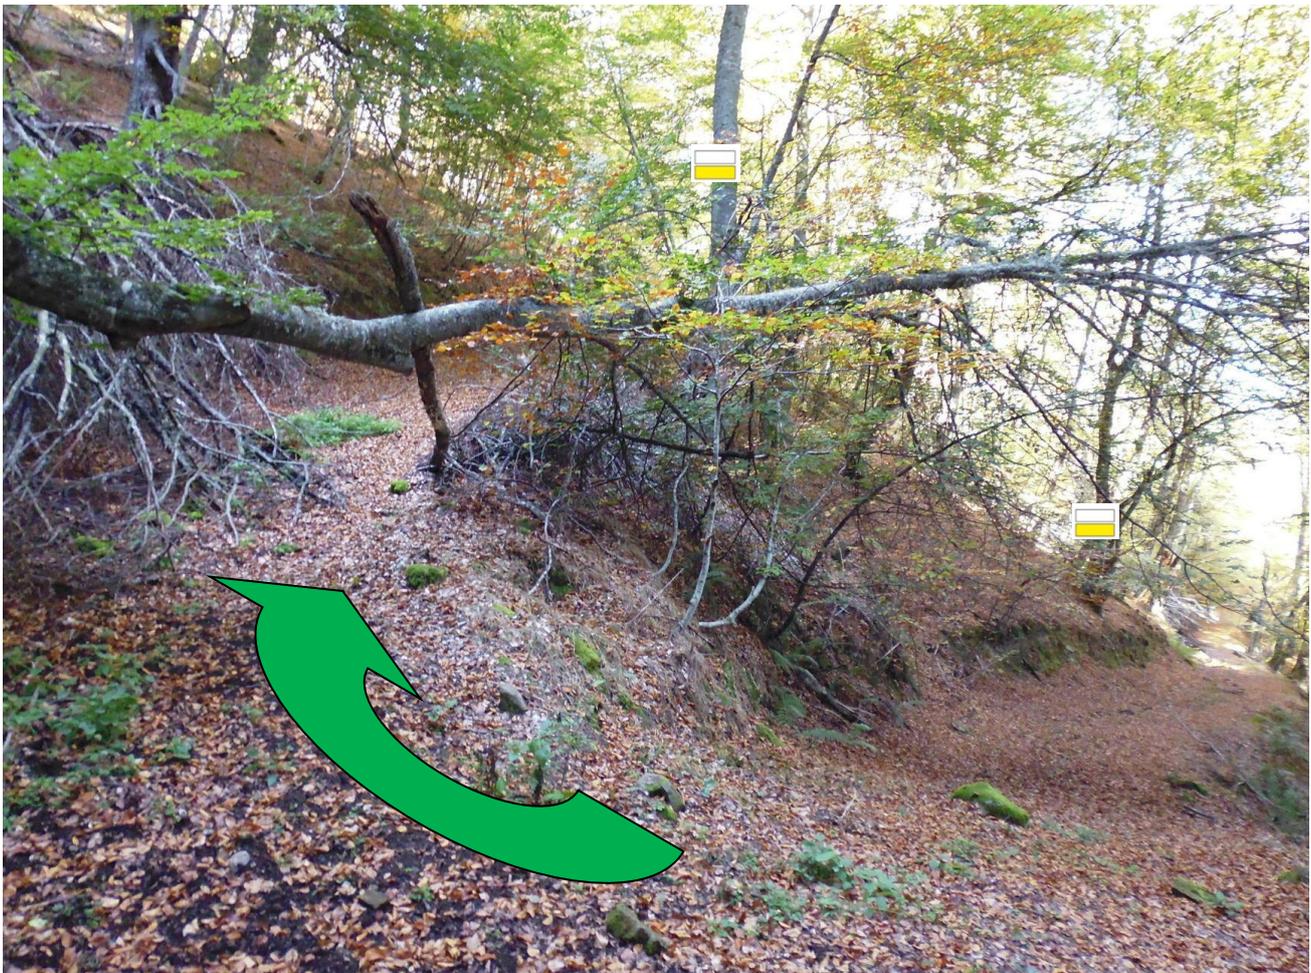
LOCALIZACIÓN			NECESIDADES
Curva de pista	Waypoint	020	-Colocar MARCA DE CONTINUIDAD en árbol unos metros más arriba, visible en el sentido de la marcha, y otra MARCA DE CONTINUIDAD en árbol unos metros atrás, visible en el sentido contrario. -Retirada de tronco caído
	Coordenadas UTM ETRS 89	30T 375447 4773470	
	Altura (m.)	1001	
	Distancia origen (km.)	3'3

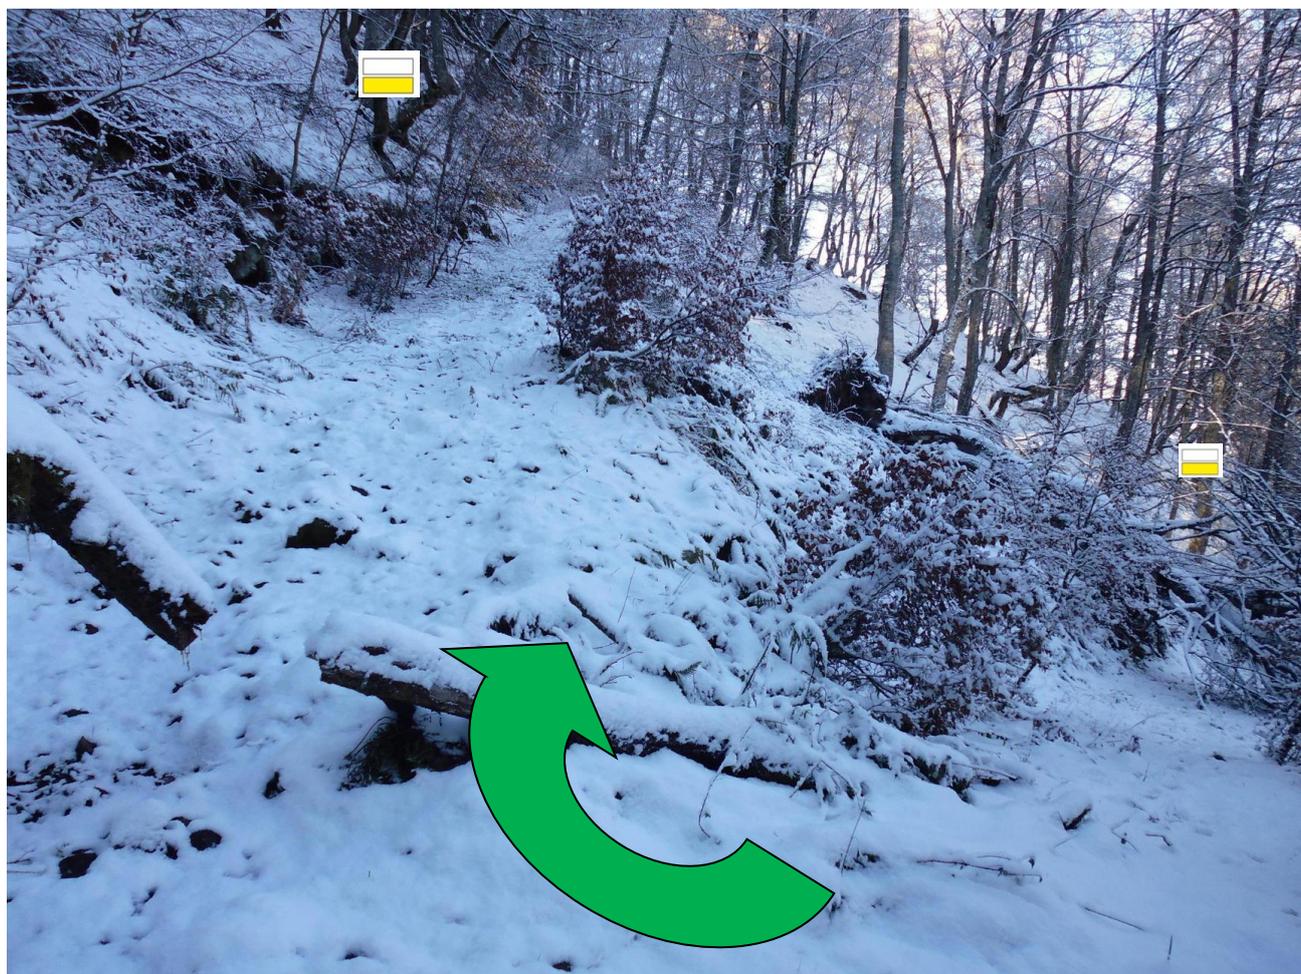
LOCALIZACIÓN			NECESIDADES
Curva de pista	Waypoint	021	-Colocar MARCA DE CONTINUIDAD en árbol unos metros más arriba, visible en el sentido de la marcha, y otra MARCA DE CONTINUIDAD en árbol unos metros atrás, visible en el sentido contrario. -Retirada de troncos caídos
	Coordenadas UTM ETRS 89	30T 375401 4773385	
	Altura (m.)	1059	
	Distancia origen (km.)	3'5

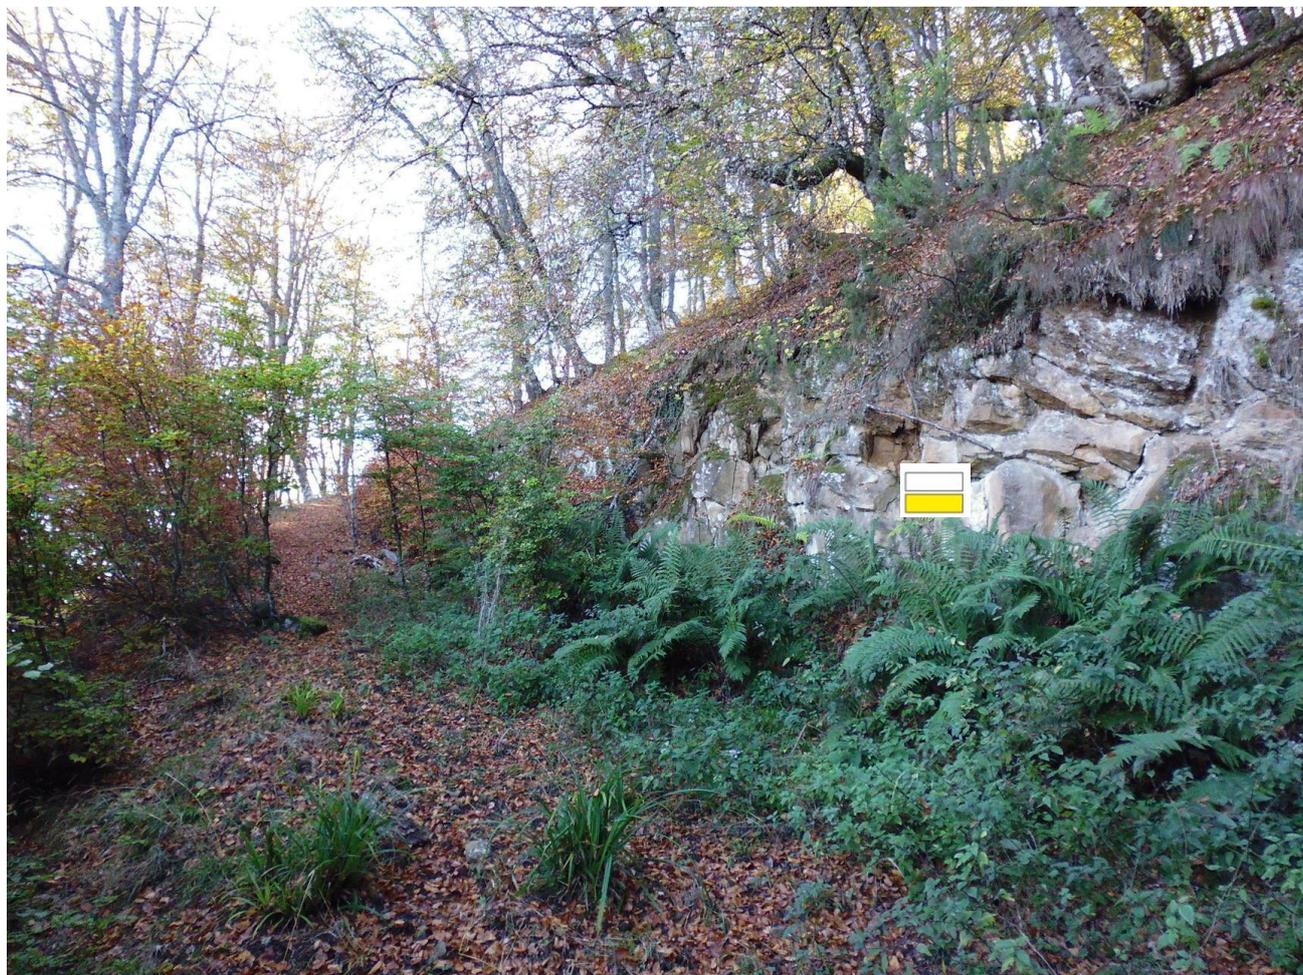
LOCALIZACIÓN			NECESIDADES
Curva de pista con pared de roca	Waypoint	022	-Colocación de MARCA DE CONTINUIDAD en pared en curva, visible en ambos sentidos de la marcha.
	Coordenadas UTM ETRS 89	30T 375278 4773432	
	Altura (m.)	1091	
	Distancia origen (km.)	3'7

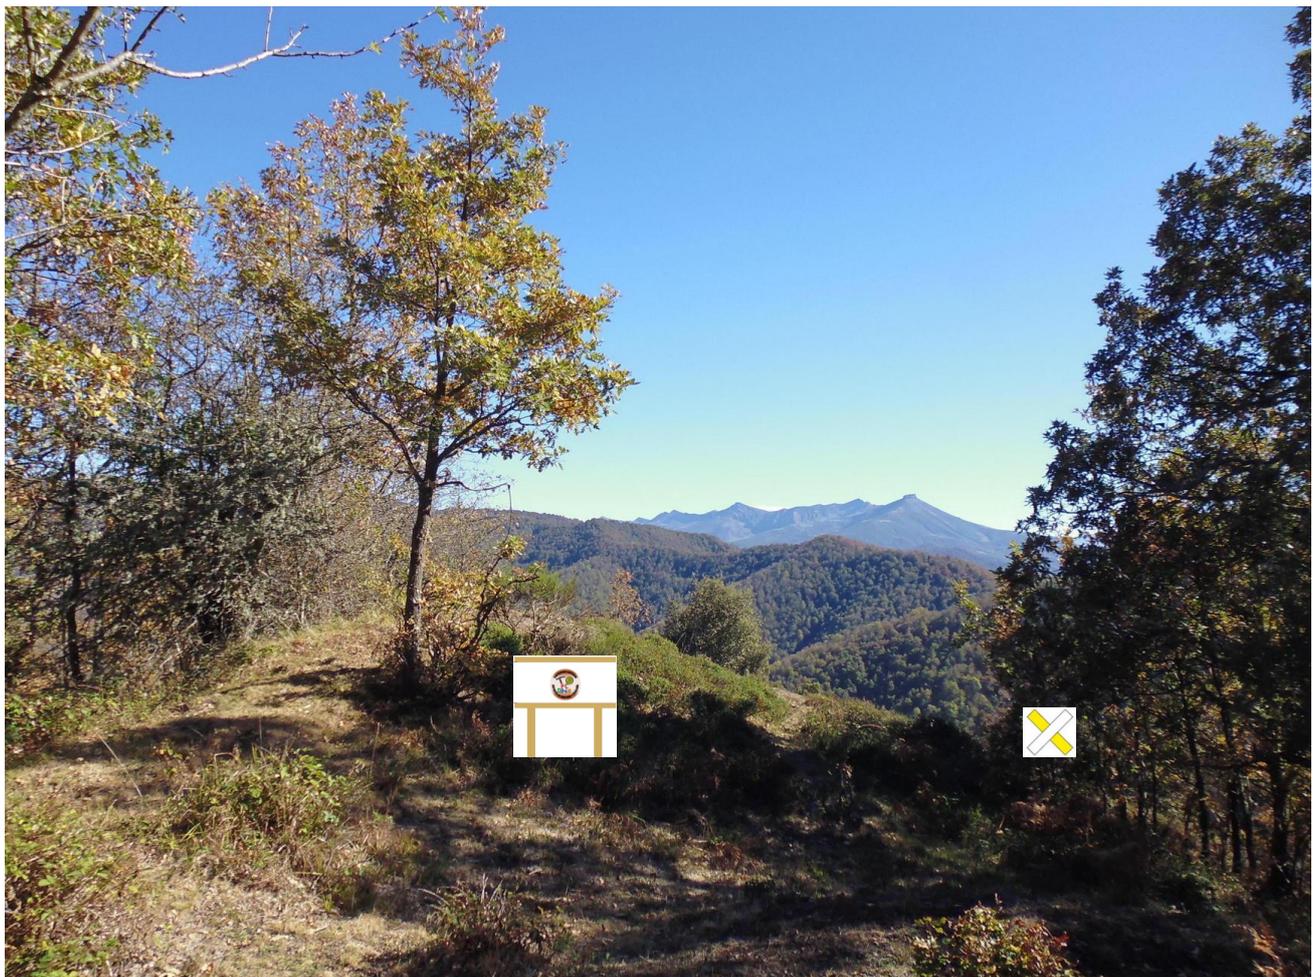
LOCALIZACIÓN			NECESIDADES
Mirador de Peña Labra	Waypoint	023	-Colocación de MESA INTERPRETATIVA de las Sierras del Cordel y Labra.
	Coordenadas UTM ETRS 89	30T 375400 4773249	
	Altura (m.)	1138	-Colocación de MARCA DE DIRECCIÓN EQUIVOCADA en árbol cercano para que no se siga delante de la vista, sino que se continúe en la pista. -MARCAS DE CONTINUIDAD anterior y posterior a 25 metros, según apartado 6.3.1 del Manual de Señalización FCDME
	Distancia origen (km.)	3'9

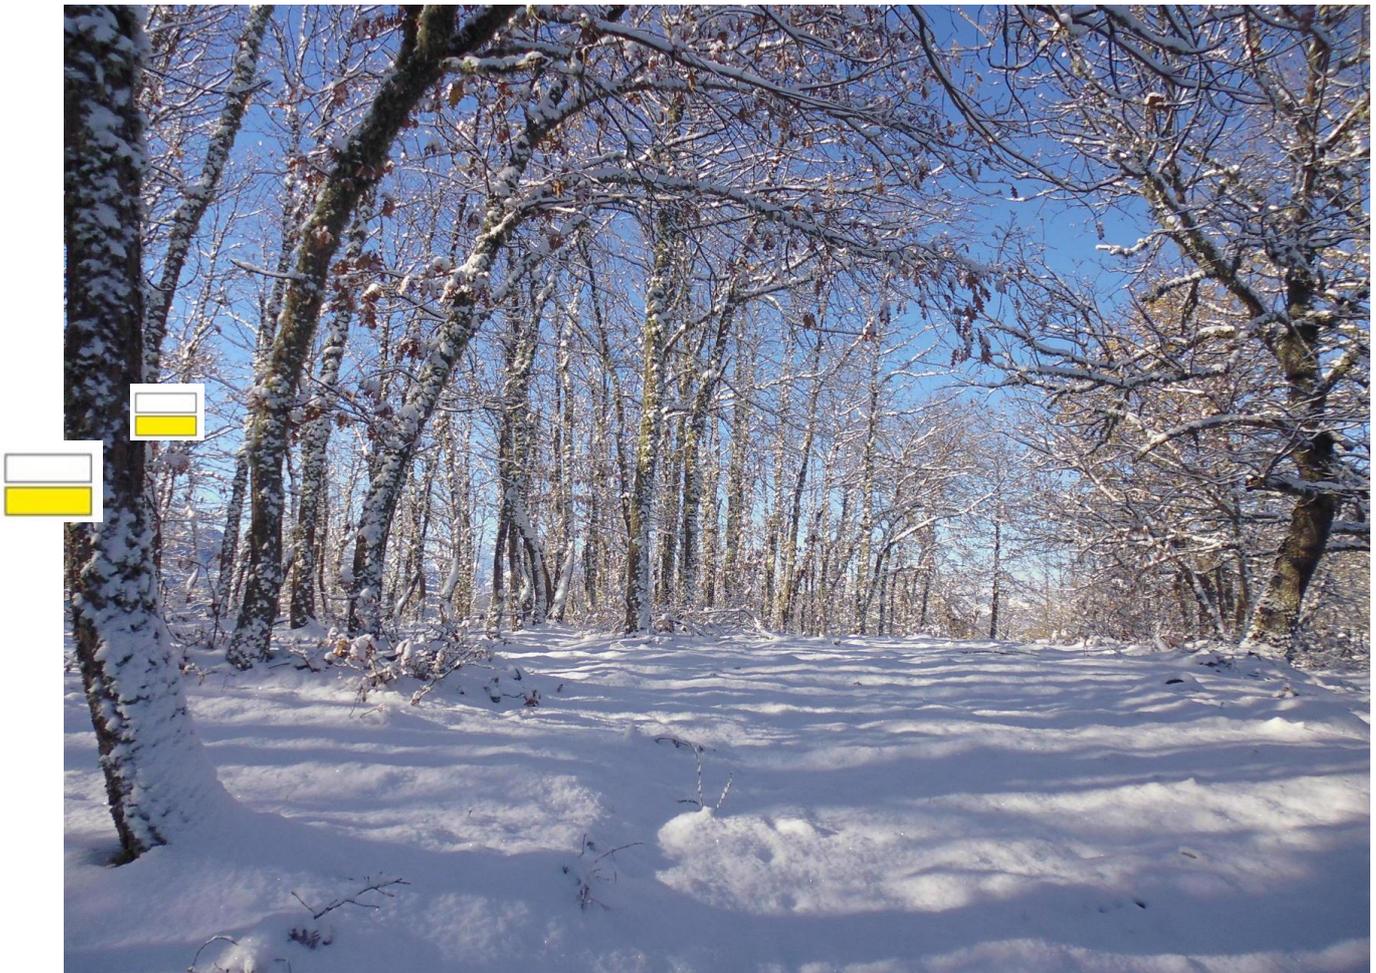
LOCALIZACIÓN			NECESIDADES
Final del ascenso	Waypoint	024	-2 MARCAS DE CONTINUIDAD en árbol, visibles desde ambos sentidos.
	Coordenadas UTM ETRS 89	30T 375106 4773363	
	Altura (m.)	1175	
	Distancia origen (km.)	4'2

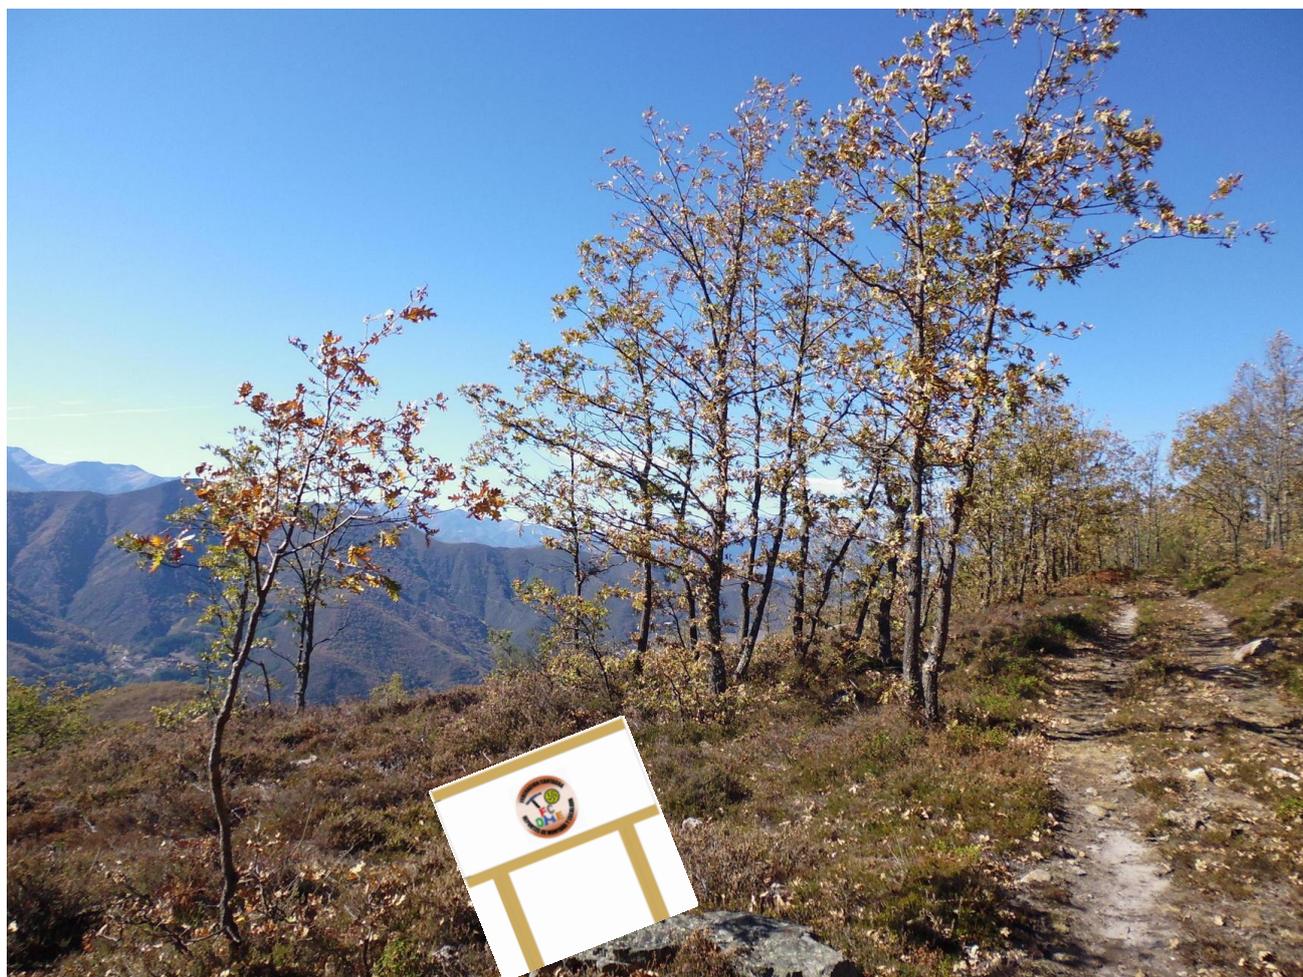
LOCALIZACIÓN			NECESIDADES
Mirador de Pesaguero	Waypoint	025	-Colocación de MESA INTERPRETATIVA del municipio de Pesaguero y las montañas lindantes con Palencia.
	Coordenadas UTM ETRS 89	30T 375009 4773384	
	Altura (m.)	1173	
	Distancia origen (km.)	4'3

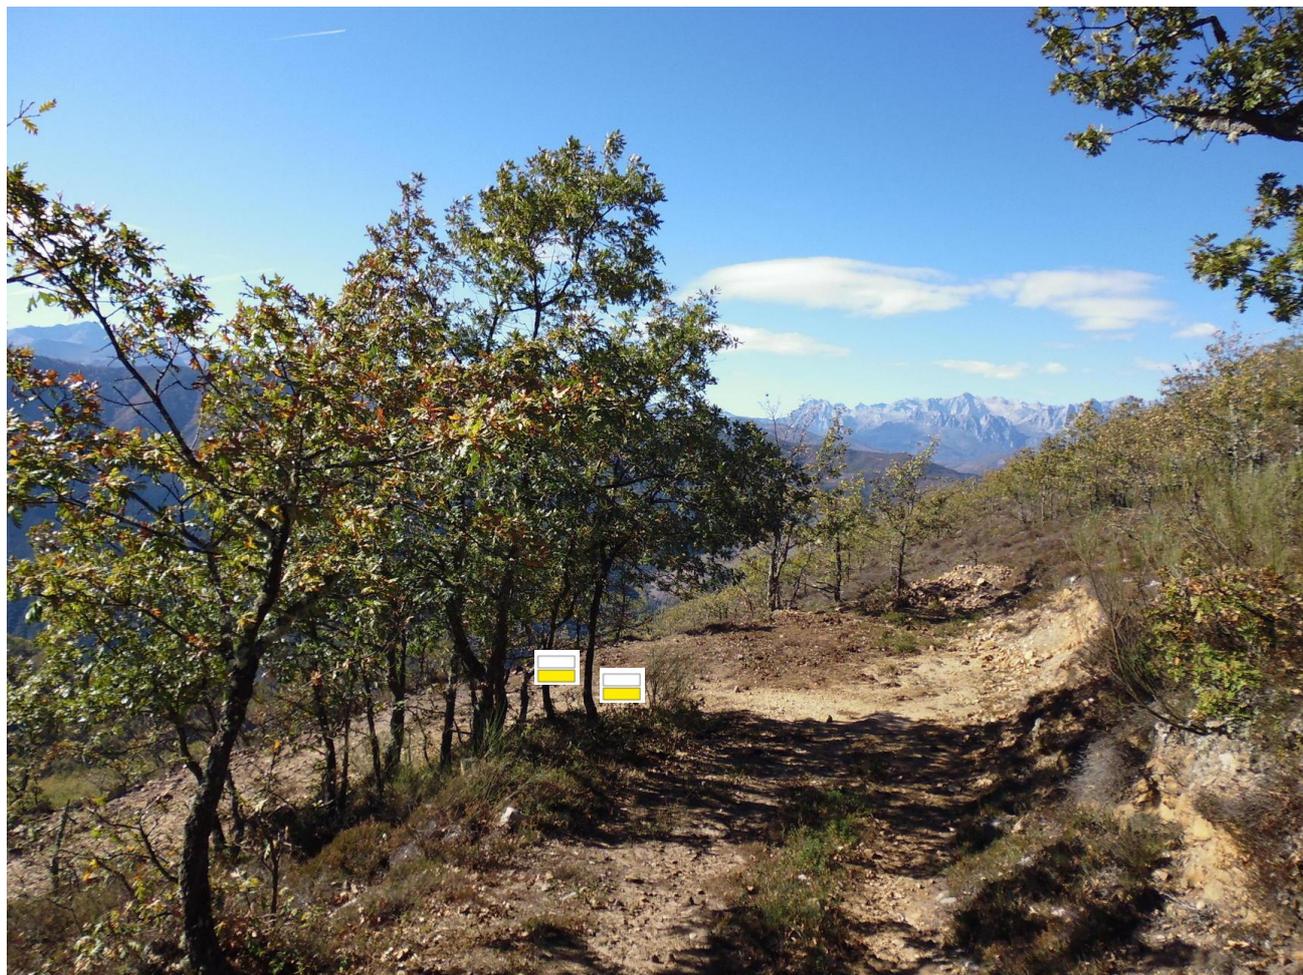
LOCALIZACIÓN			NECESIDADES
Curva de pista	Waypoint	026	-Colocación de 2 MARCAS DE CONTINUIDAD en árbol en la esquina de la curva, visibles en ambos sentidos de la marcha
	Coordenadas UTM ETRS 89	30T 374447 4773598	
	Altura (m.)	1122	
	Distancia origen (km.)	5

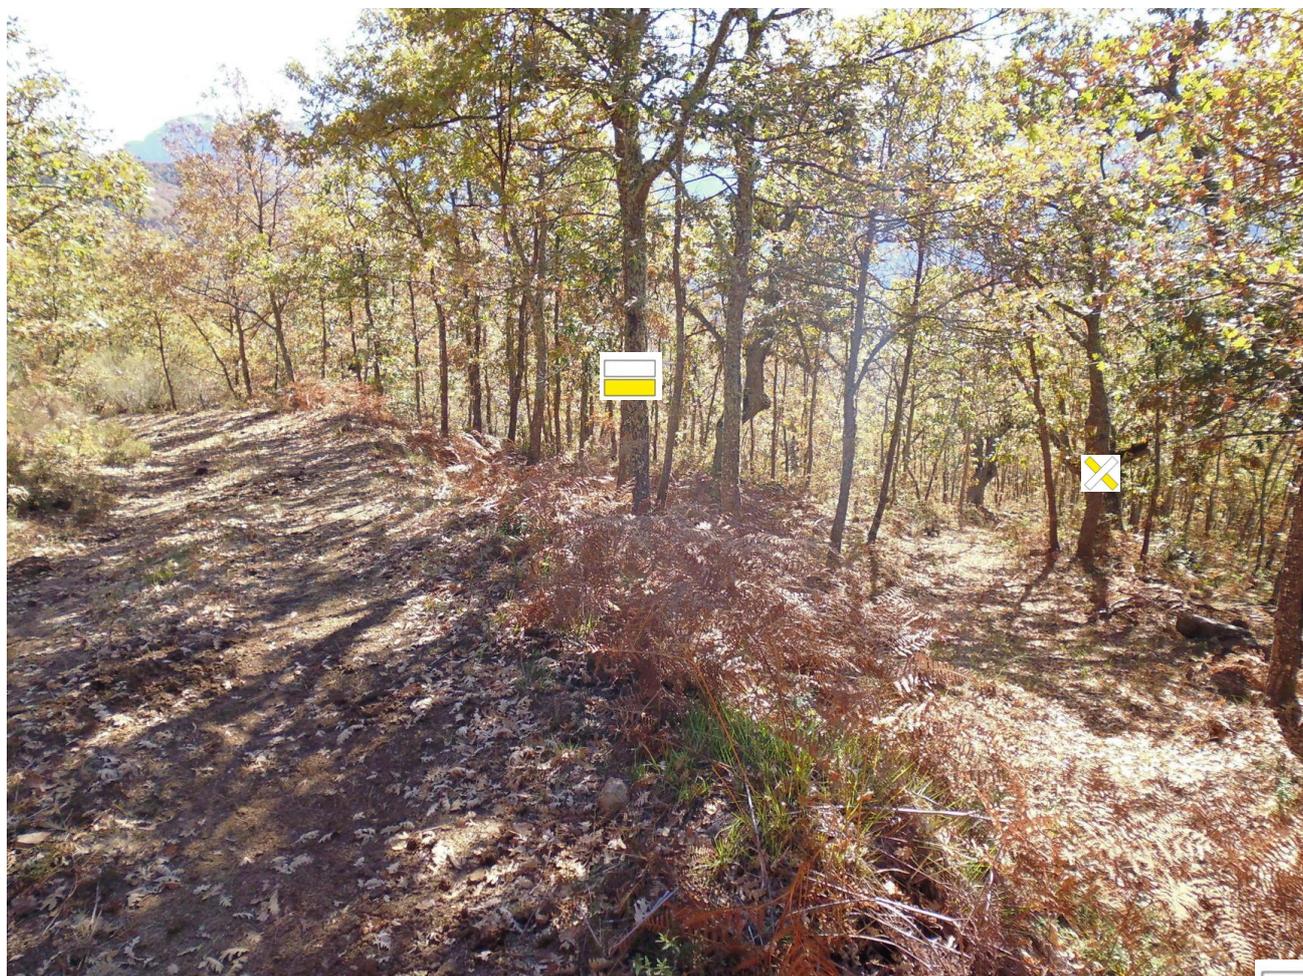
LOCALIZACIÓN			NECESIDADES
Camino lateral	Waypoint	027	-MARCA DE DIRECCIÓN EQUIVOCADA en el caminillo lateral de la izquierda. -Colocar MARCA DE CONTINUIDAD en árbol a la izquierda del caminillo lateral, visible en el sentido de la marcha, y otra MARCA DE CONTINUIDAD en árbol unos metros atrás, visible en el sentido contrario -MARCAS DE CONTINUIDAD anterior y posterior a 25 metros, según apartado 6.3.1 del Manual de Señalización FCDME
	Coordenadas UTM ETRS 89	30T 374498 4773492	
	Altura (m.)	1099	
	Distancia origen (km.)	5'1

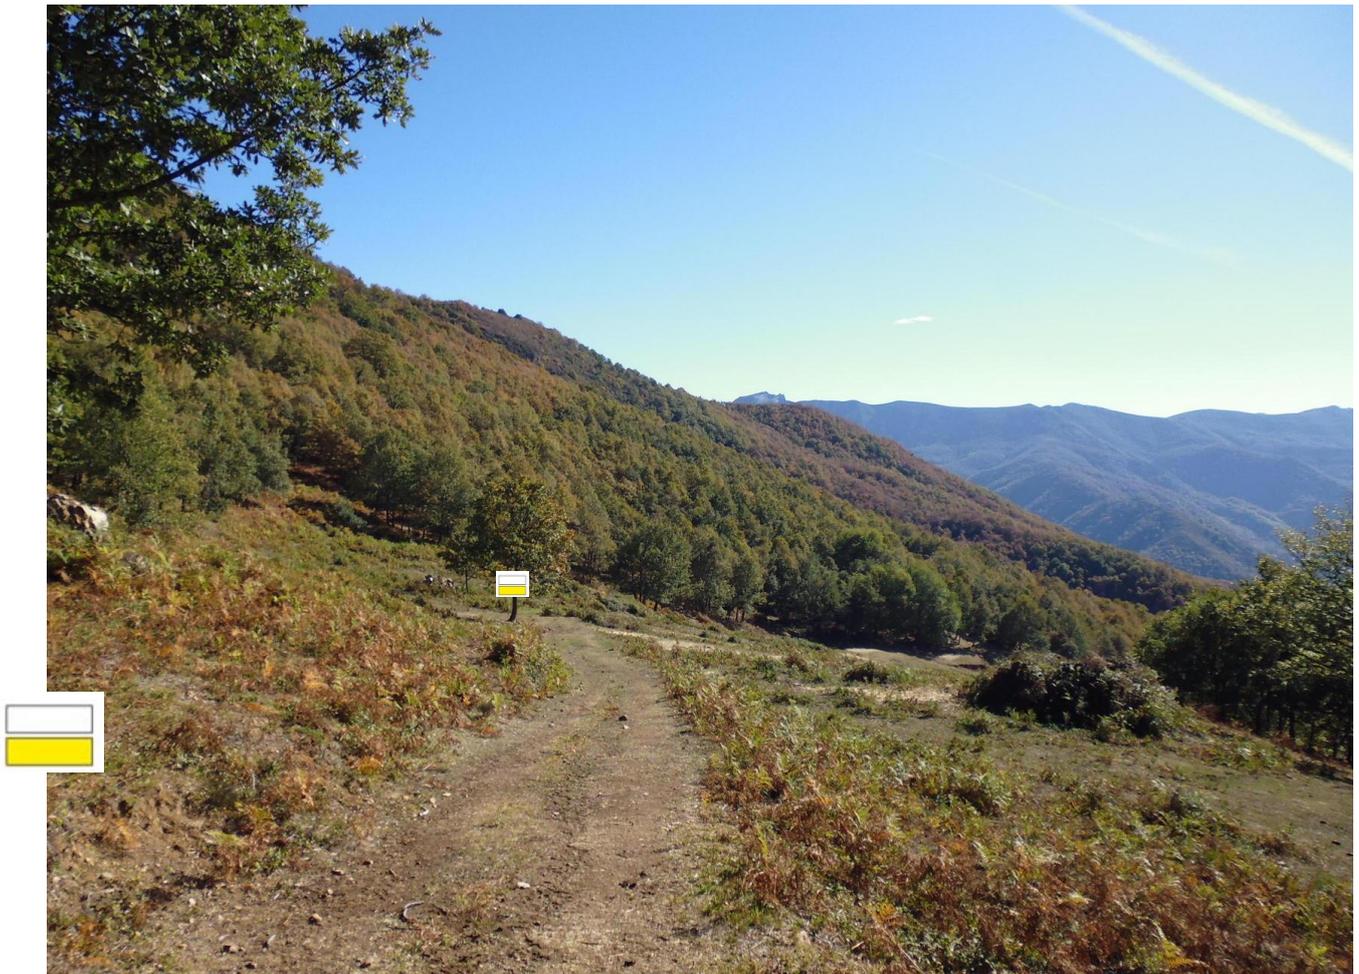
LOCALIZACIÓN			NECESIDADES
Entrada en las fuentes de La Dehesa	Waypoint	028	-Colocación de 2 MARCAS DE CONTINUIDAD, la primera en el árbol a la espalda de la imagen, visible en sentido contrario, y otra en el árbol previo a la curva, visible en el sentido de la marcha.
	Coordenadas UTM ETRS 89	30T 374730 4773235	
	Altura (m.)	1045	
	Distancia origen (km.)	5'5

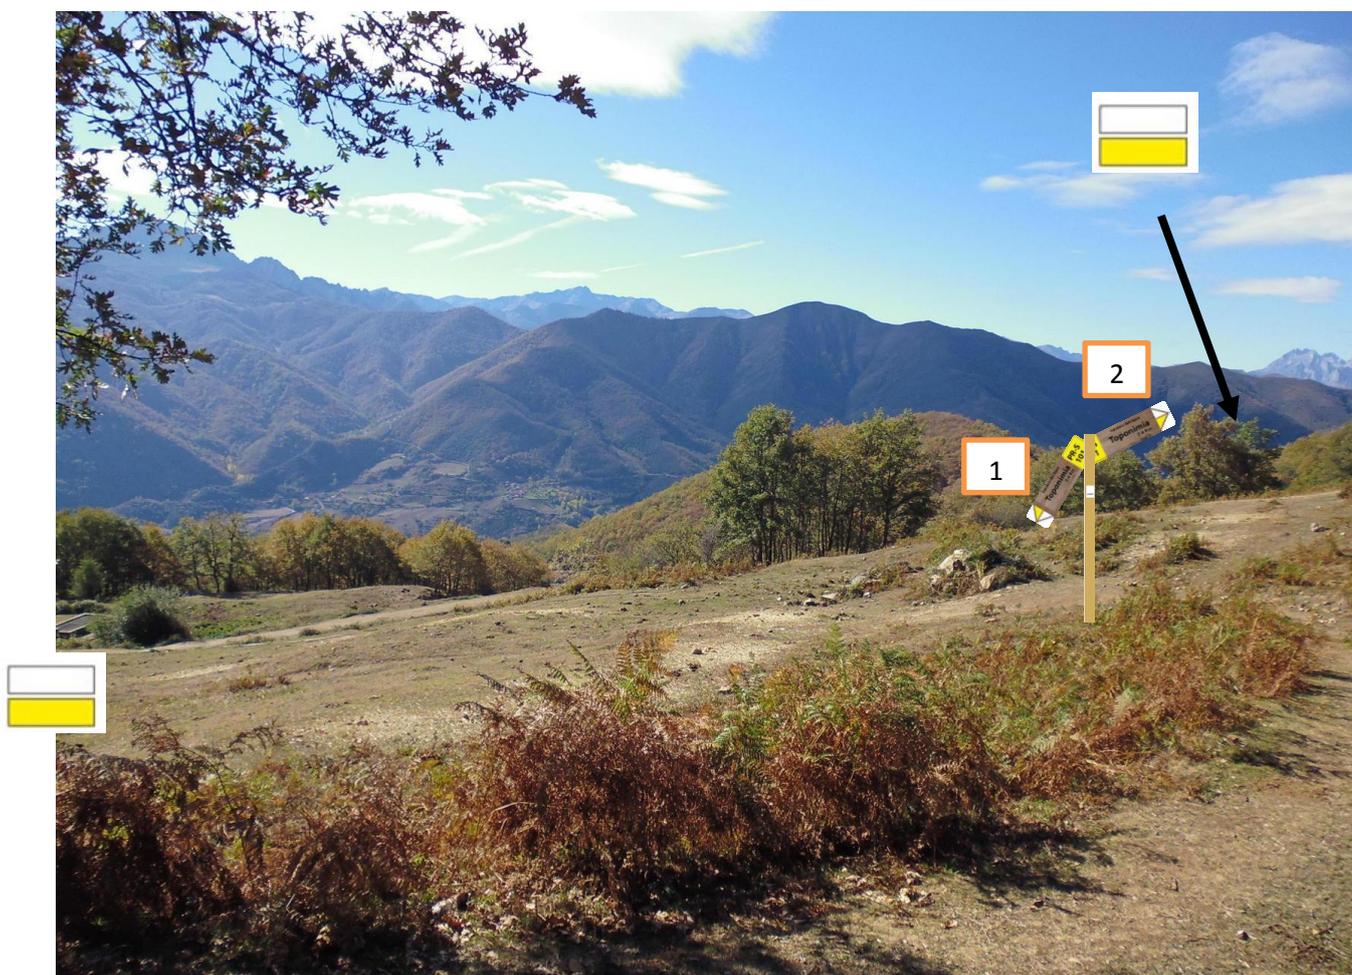
LOCALIZACIÓN			NECESIDADES
Salida en las fuentes de La Dehesa	Waypoint	029	-Colocación de MARCA DE CONTINUIDAD en el árbol a la espalda, visible en sentido contrario a la marcha
	Coordenadas UTM ETRS 89	30T 374738 4773172	
	Altura (m.)	1029	-Colocación de POSTE SEÑALIZADOR con flechas indicando Perrozo 5'6 kilómetros (1 en la imagen) y Leronos 2'47 kilómetros (2 en la imagen). -Colocación de MARCA DE CONTINUIDAD en el primer árbol tras el cruce, visible en el sentido de la marcha.
	Distancia origen (km.)	5'6

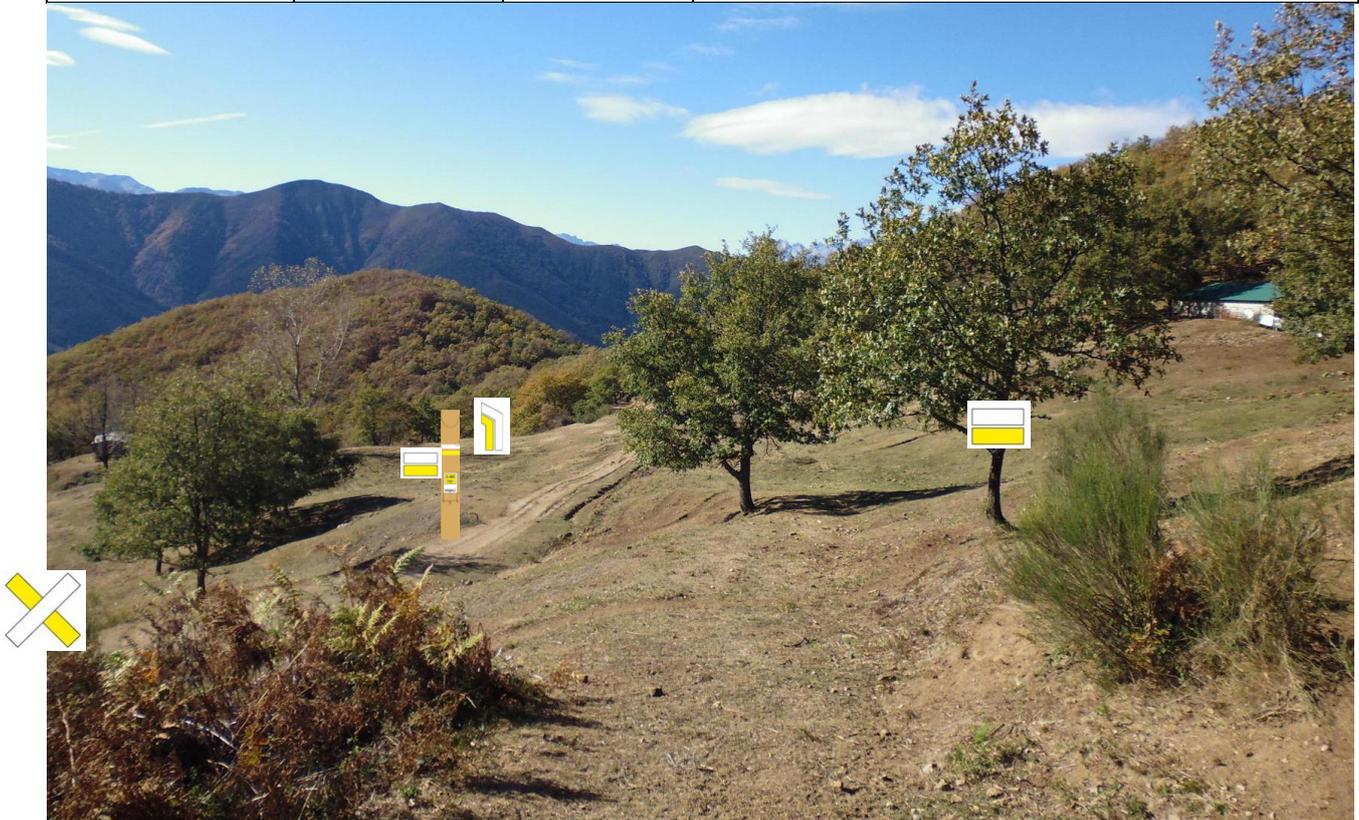
LOCALIZACIÓN			NECESIDADES
La Dehesa	Waypoint	030	<p>-Colocación de BALIZA con MARCA DE CAMBIO DE DIRECCIÓN a la izquierda, visible en el sentido contrario, y MARCA DE CONTINUIDAD, visible en el descrito.</p> <p>-Colocación de MARCA DE CONTINUIDAD en árbol, visible en sentido contrario</p> <p>-Colocación de MARCA DE DIRECCIÓN EQUIVOCADA, en sentido contrario, en árbol visible del ramal de pista a la izquierda.</p> <p>-Retirada de marca no homologada antigua en piedra bajo estabulación.</p> <p>-MARCAS DE CONTINUIDAD anterior y posterior a 25 metros, según apartado 6.3.1 del Manual de Señalización FCDME, en árboles.</p>
	Coordenadas UTM ETRS 89	30T 374527 4773204	
	Altura (m.)	996	
	Distancia origen (km.)	5'8

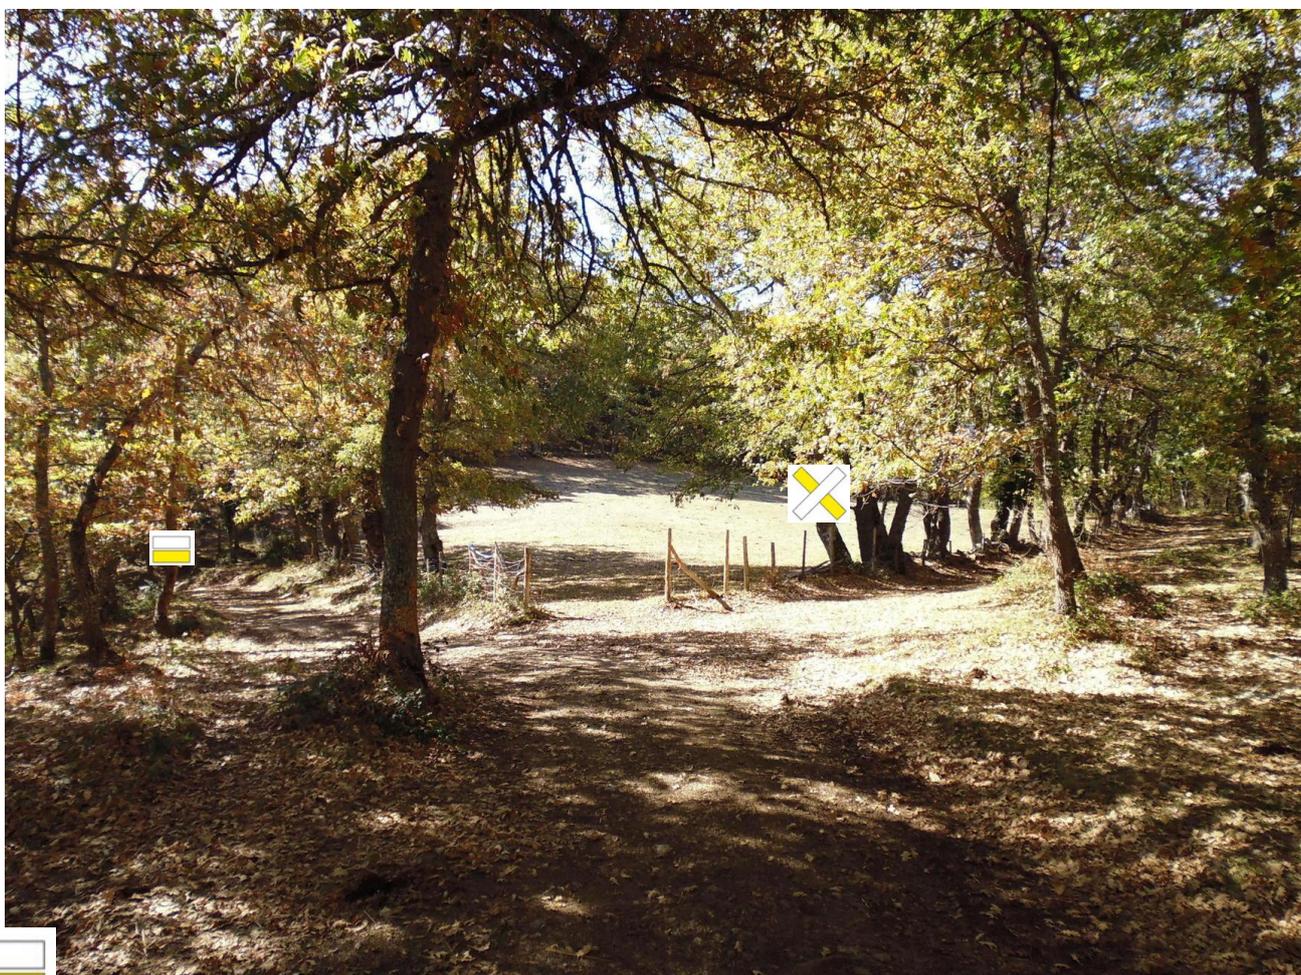
LOCALIZACIÓN			NECESIDADES
Collado El Castro	Waypoint	031	-MARCA DE DIRECCIÓN EQUIVOCADA, en árbol del ramal derecho
	Coordenadas UTM ETRS 89	30T 374253 4773208	
	Altura (m.)	967	-MARCA DE CONTINUIDAD en árbol a la izquierda, un par de metros atrás, visible en sentido contrario al descrito
	Distancia origen (km.)	6'1	-MARCA DE CONTINUIDAD en árbol más abajo en ramal correcto de bajada, a la izquierda, visible en el sentido descrito -MARCA DE CONTINUIDAD anterior a 25 metros, según apartado 6.3.1 del Manual de Señalización FCDME, en árbol.

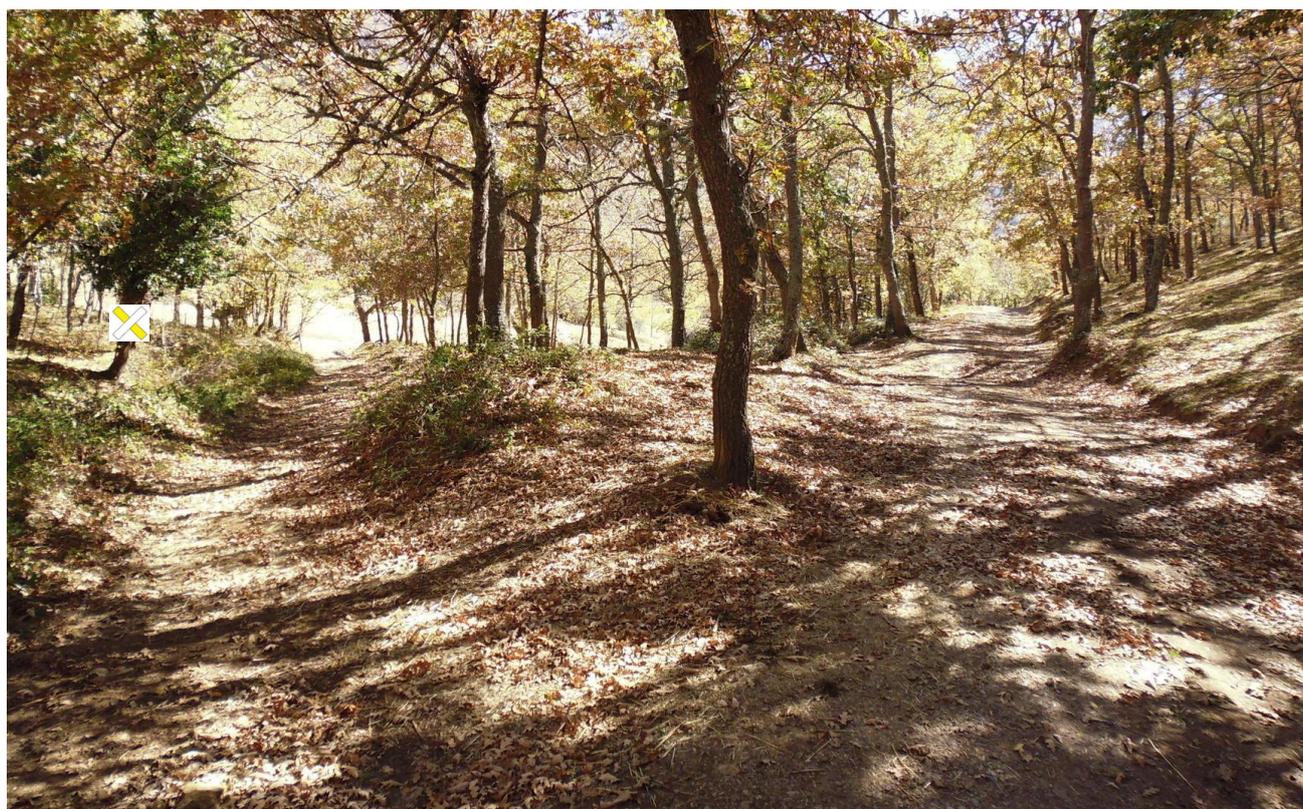
LOCALIZACIÓN			NECESIDADES
Pista entrada a finca	Waypoint	032	-MARCA DE DIRECCIÓN EQUIVOCADA en árbol abajo a la izquierda del ramal de acceso a finca
	Coordenadas UTM ETRS 89	30T 374224 4773171	
	Altura (m.)	956	-Retirada de marca antigua no homologado, en árbol unos metros más abajo. -MARCA DE CONTINUIDAD anterior a 25 metros, según apartado 6.3.1 del Manual de Señalización FCDME, en árbol.
	Distancia origen (km.)	6'1
