ANEXO V SEÑALIZACIÓN DEL SENDERO	Nº MATRICULA SENDERO
		PR®-S XX Entre Perrozo y Lerones
		30 / 04 / 2018

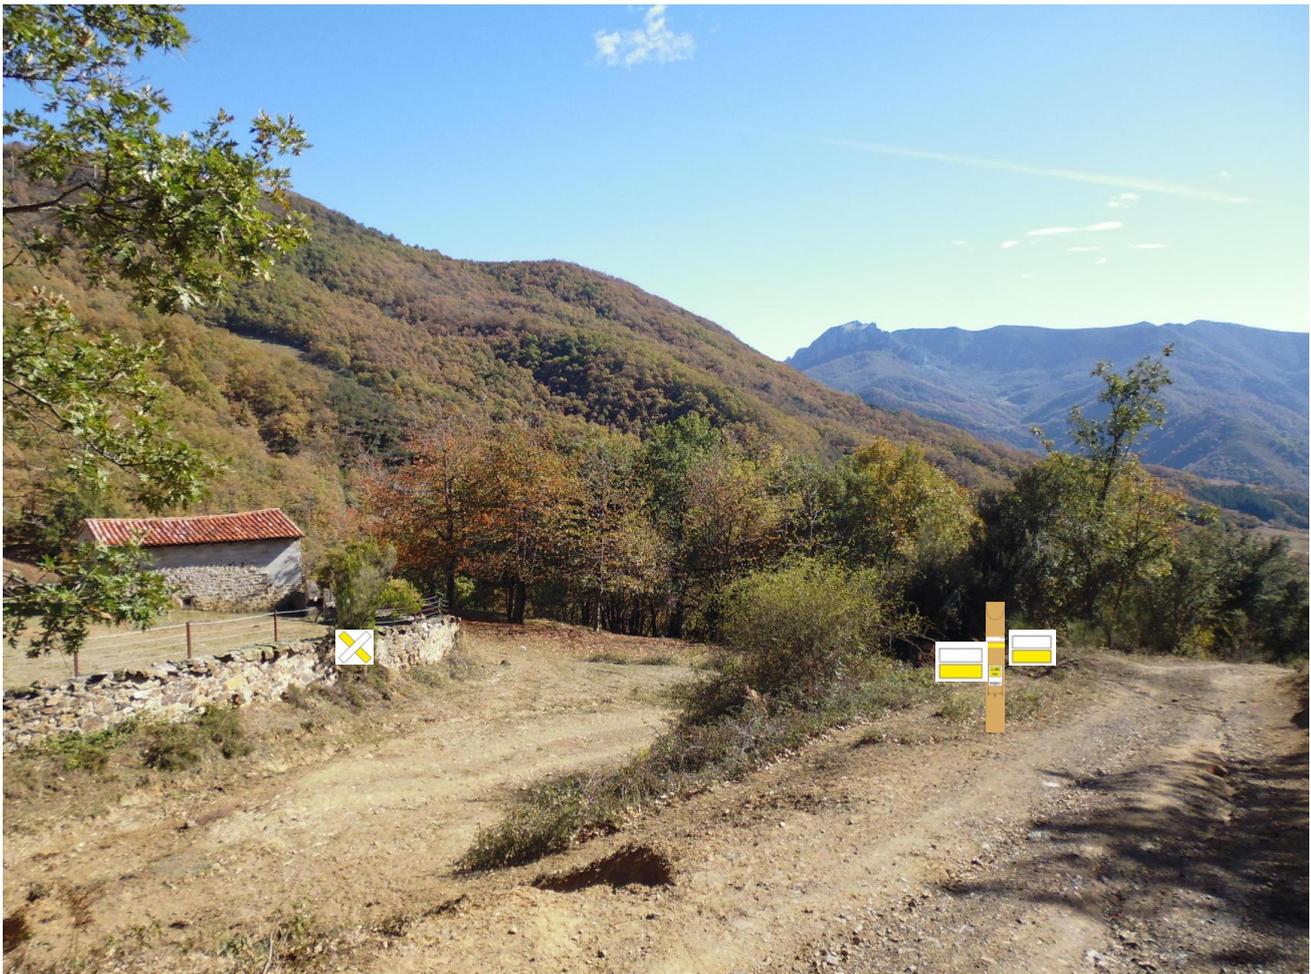
LOCALIZACIÓN			NECESIDADES
Cruce de pistas de las cabañas de La Dehesa	Waypoint	033	-BALIZA con 2 MARCAS DE CONTINUIDAD en la pista.
	Coordenadas UTM ETRS 89	30T 374219 4772900	
	Altura (m.)	901	-MARCA DE DIRECCIÓN EQUIVOCADA en árbol abajo a la izquierda pegado al muro de la finca.
	Distancia origen (km.)	6'4	-MARCA DE CONTINUIDAD anterior a 25 metros, según apartado 6.3.1 del Manual de Señalización FCDME, en arbol.

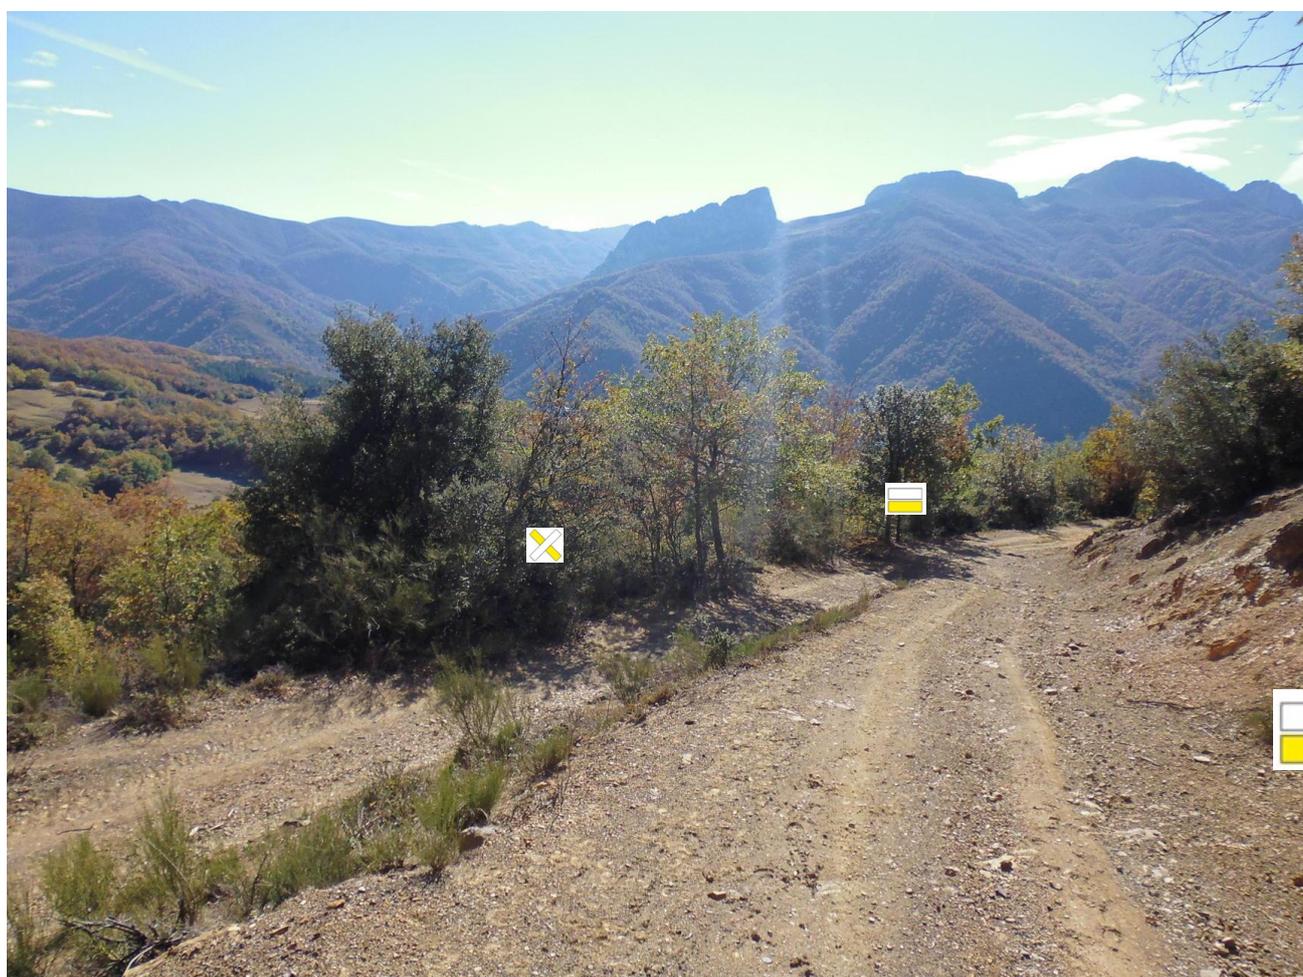
LOCALIZACIÓN			NECESIDADES
Cruce entrada anterior	con al	Waypoint	034
		Coordenadas UTM ETRS 89	30T 374207 4772834
		Altura (m.)	886
		Distancia origen (km.)	6'5
			-MARCA DE CONTINUIDAD en árbol más adelante a la derecha, visible en el sentido de la marca
			-MARCA DE CONTINUIDAD en árbol a la espalda, visible en el sentido contrario a la marcha
			-MARCA DE DIRECCIÓN EQUIVOCADA en árbol en ramal de pista a la izquierda.
			-MARCA DE CONTINUIDAD posterior a 25 metros, según apartado 6.3.1 del Manual de Señalización FCDME, en arbol.

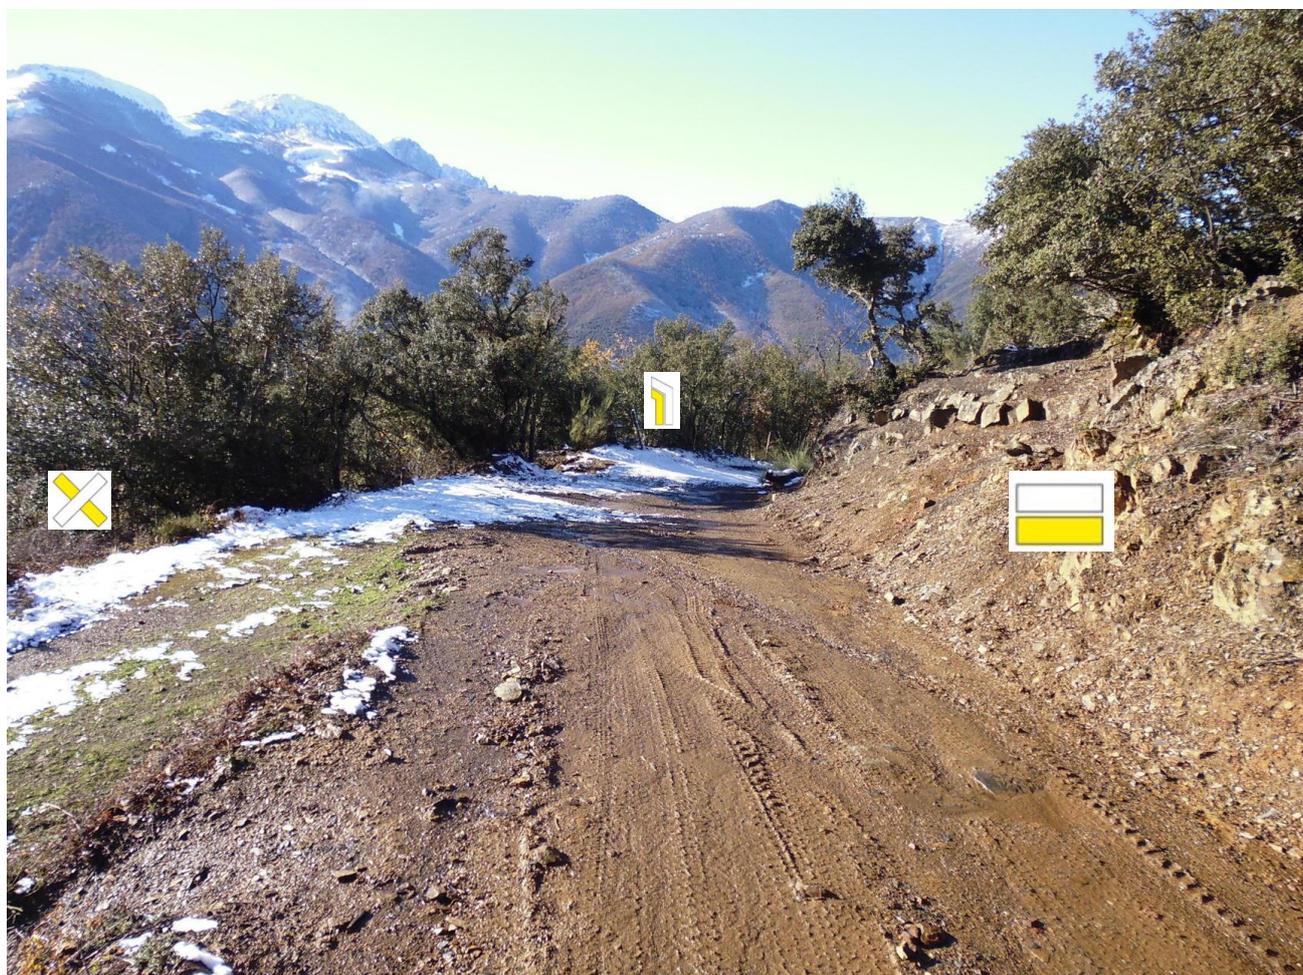
LOCALIZACIÓN			NECESIDADES
Cruce con pista a Las Cabañas	Waypoint	035	-MARCA DE CAMBIO DE DIRECCION a la izquierda, en árbol más adelante, visible en ambos sentidos - MARCA DE CONTINUIDAD en roca a la derecha, visible en ambos sentidos, sobre señalización antigua no homologada. -MARCA DE DIRECCIÓN EQUIVOCADA en árbol en ramal de pista a la izquierda. -MARCAS DE CONTINUIDAD anterior y posterior a 25 metros, según apartado 6.3.1 del Manual de Señalización FCDME, en rocas del talud.
	Coordenadas UTM ETRS 89	30T 374088 4772779	
	Altura (m.)	873	
	Distancia origen (km.)	6'6

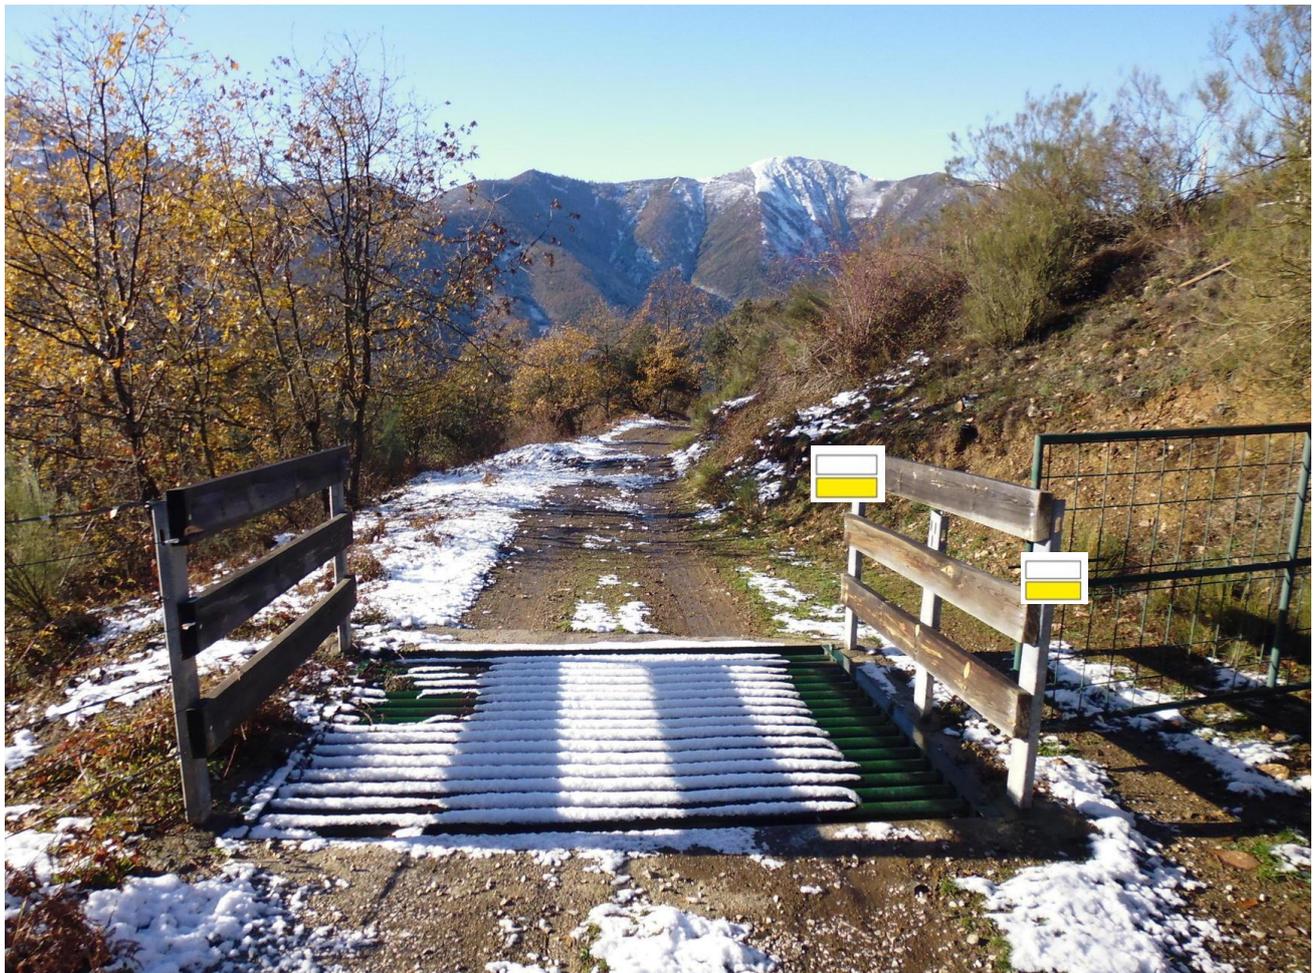
LOCALIZACIÓN			NECESIDADES
Paso canadiense	Waypoint	036	-MARCA DE CONTINUIDAD, visible en ambos sentidos
	Coordenadas UTM ETRS 89	30T 373936 4772763	
	Altura (m.)	855	-Retirada de dos marcas no homologadas, antiguas, unos metros más abajo en unas piedras
	Distancia origen (km.)	6'8

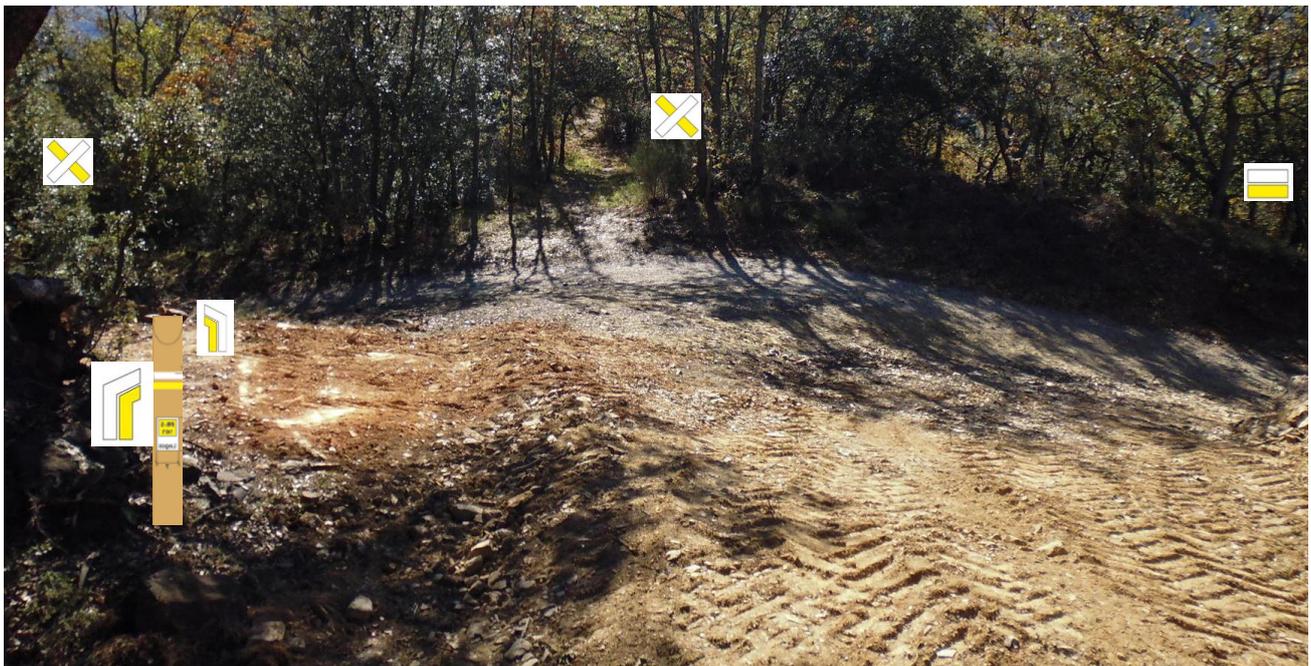
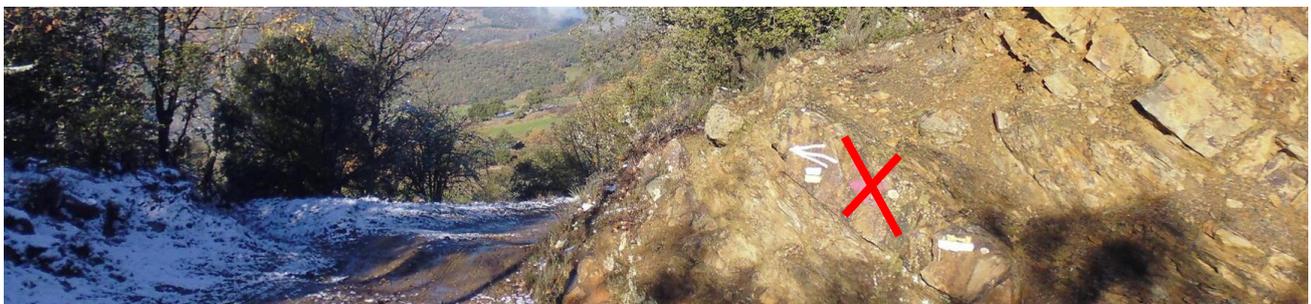
LOCALIZACIÓN			NECESIDADES
Cruce de Dolcayo	Waypoint	037	<p>-BALIZA con MARCA DE CAMBIO DE DIRECCIÓN a la derecha, en zona protegida bajo el árbol a la izquierda, visible en este sentido, y MARCA DE CAMBIO DE DIRECCION a la izquierda, visible en el sentido contrario a la marcha.</p> <p>-MARCA DE DIRECCIÓN EQUIVOCADA en ramal de frente, en árbol a la vista</p> <p>-Retirada de marcas antiguas no homologadas en roca a la derecha, y colocación de MARCA DE CONTINUIDAD en árbol a la derecha, en sentido descrito.</p> <p>-MARCA DE DIRECCIÓN EQUIVOCADA en ramal a la izquierda en árbol a la vista</p> <p>-MARCAS DE CONTINUIDAD anterior y posterior a 25 metros, según apartado 6.3.1 del Manual de Señalización FCDME, en árboles.</p>
	Coordenadas UTM ETRS 89	30T 373618 4772580	
	Altura (m.)	789	
	Distancia origen (km.)	7'2

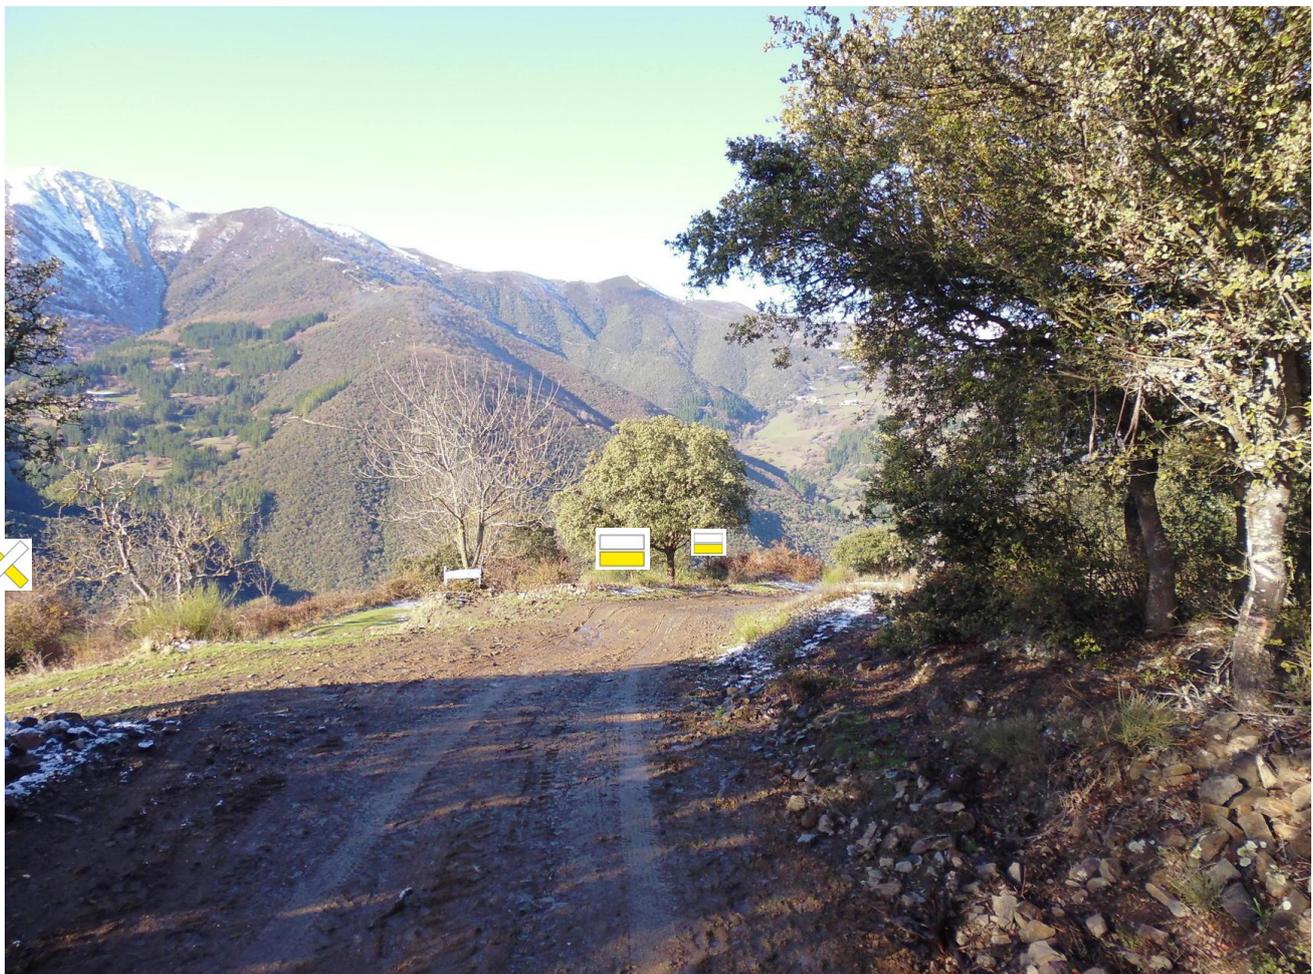
LOCALIZACIÓN			NECESIDADES
Entrada a cruces de Ontanillas	Waypoint	038	<p>-Colocación de MARCA DE CONTINUIDAD en árbol a la izquierda, visible en sentido contrario, y de MARCA DE CONTINUIDAD visible en ambos sentidos en el árbol al frente.</p> <p>-MARCA DE DIRECCIÓN EQUIVOCADA en la pista a la izquierda.</p> <p>-MARCA DE CONTINUIDAD anterior a 25 metros, según apartado 6.3.1 del Manual de Señalización FCDME, en arbol.</p>
	Coordenadas UTM ETRS 89	30T 373277 4772778	
	Altura (m.)	738	
	Distancia origen (km.)	7'7

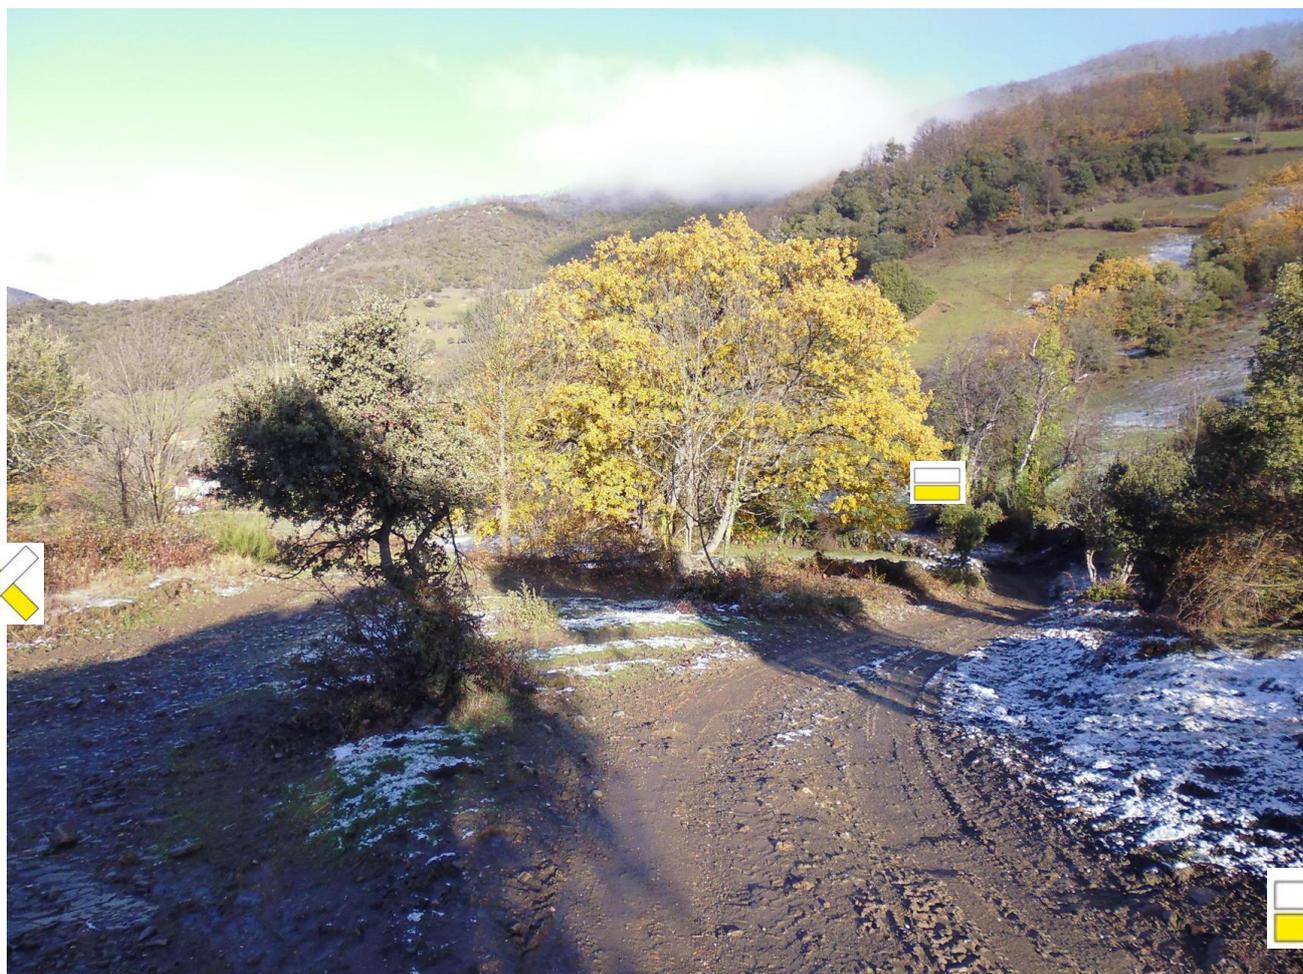
LOCALIZACIÓN			NECESIDADES
Salida de cruces de Ontanillas	Waypoint	039	-Colocación de MARCA DE CONTINUIDAD en árbol más abajo, visible en este sentido, y de MARCA DE CONTINUIDAD visible en sentido contrario en el árbol a nuestra espalda -MARCA DE DIRECCIÓN EQUIVOCADA en árbol de la la pista a la izquierda. -MARCA DE CONTINUIDAD posterior a 25 metros, según apartado 6.3.1 del Manual de Señalización FCDME, en arbol.
	Coordenadas UTM ETRS 89	30T 373224 4772822	
	Altura (m.)	696	
	Distancia origen (km.)	7'7

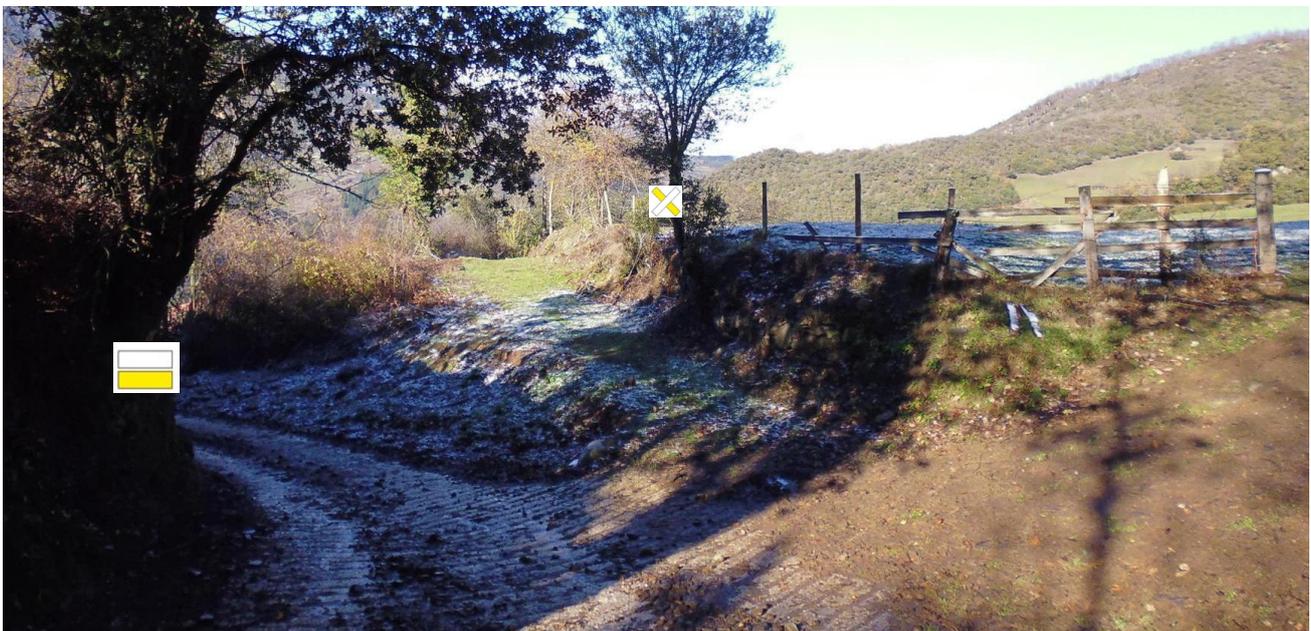
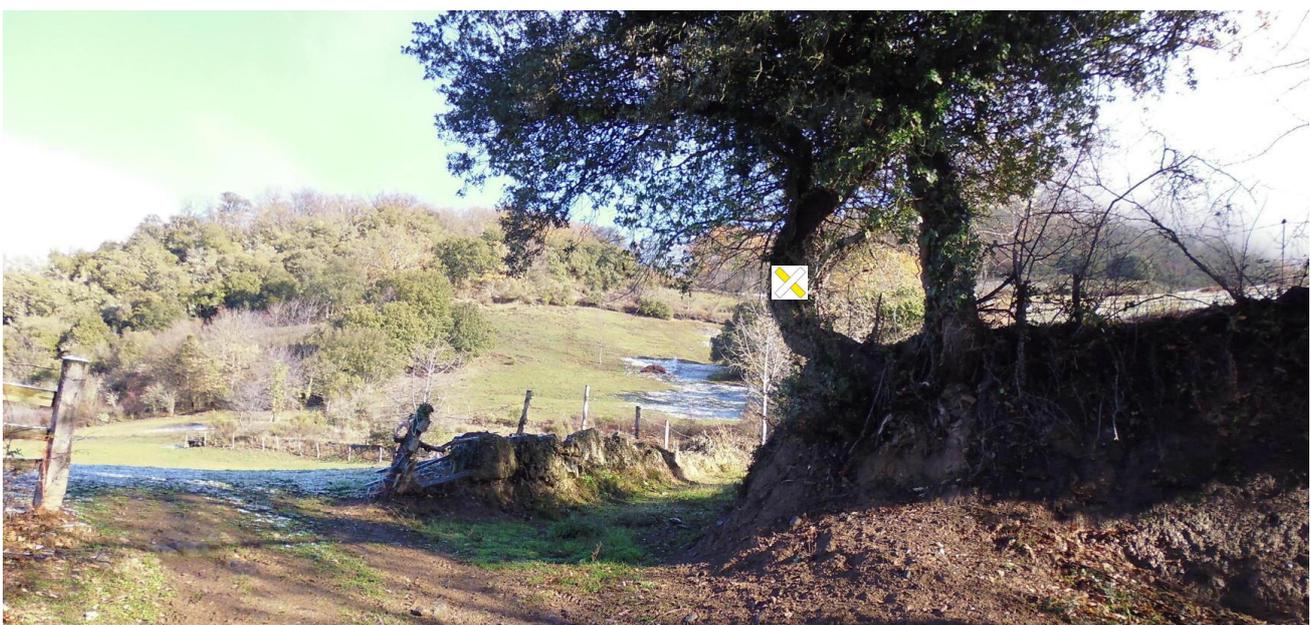
LOCALIZACIÓN			NECESIDADES
Cruce del camino viejo a Barreda	Waypoint	040	-MARCA DE CONTINUIDAD en árbol a la izquierda, sobre otra antigua no homologada
	Coordenadas UTM ETRS 89	30T 373204 4772930	
	Altura (m.)	676	-MARCA DE DIRECCIÓN EQUIVOCADA en árbol al frente en la cambera en esa dirección
	Distancia origen (km.)	7'9	-MARCA DE DIRECCIÓN EQUIVOCADA en árbol a la derecha en callejo que sube por esa mano -MARCAS DE CONTINUIDAD anterior y posterior a 25 metros, según apartado 6.3.1 del Manual de Señalización FCDME, en arbol.

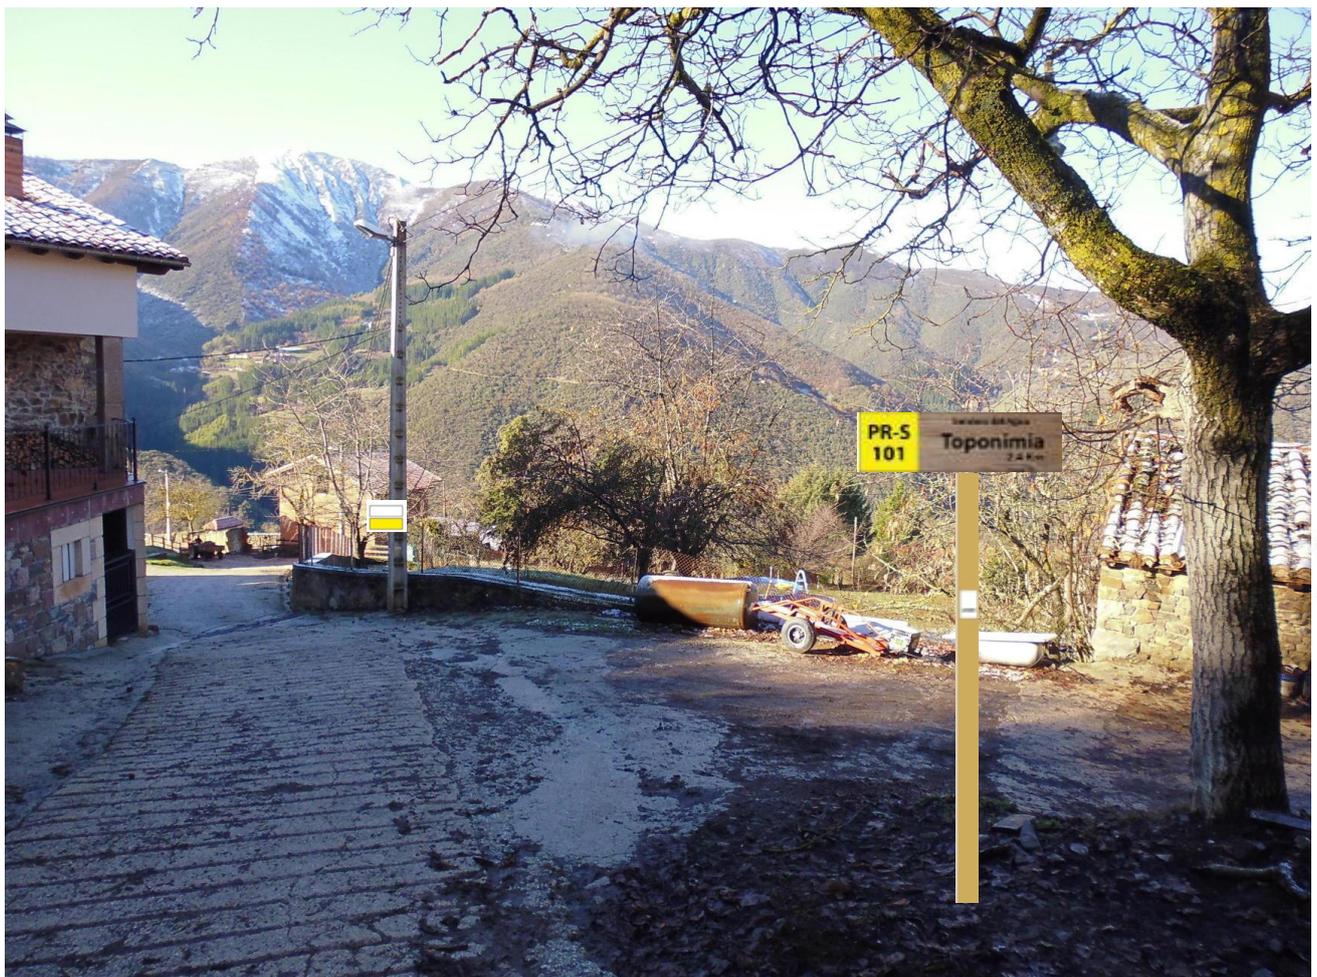
LOCALIZACIÓN			NECESIDADES	
Entrada Lerones	a	Waypoint	041	-POSTE INDICADOR con una lama que indique Lerones.
		Coordenadas UTM ETRS 89	30T 373120 4772916	
		Altura (m.)	660	-MARCA DE CONTINUIDAD, en poste eléctrico, visible a ambos lados
		Distancia origen (km.)	8	-MARCA DE DIRECCIÓN EQUIVOCADA en árbol a la derecha, solo visible si se entra en ramal de acceso a vivienda.

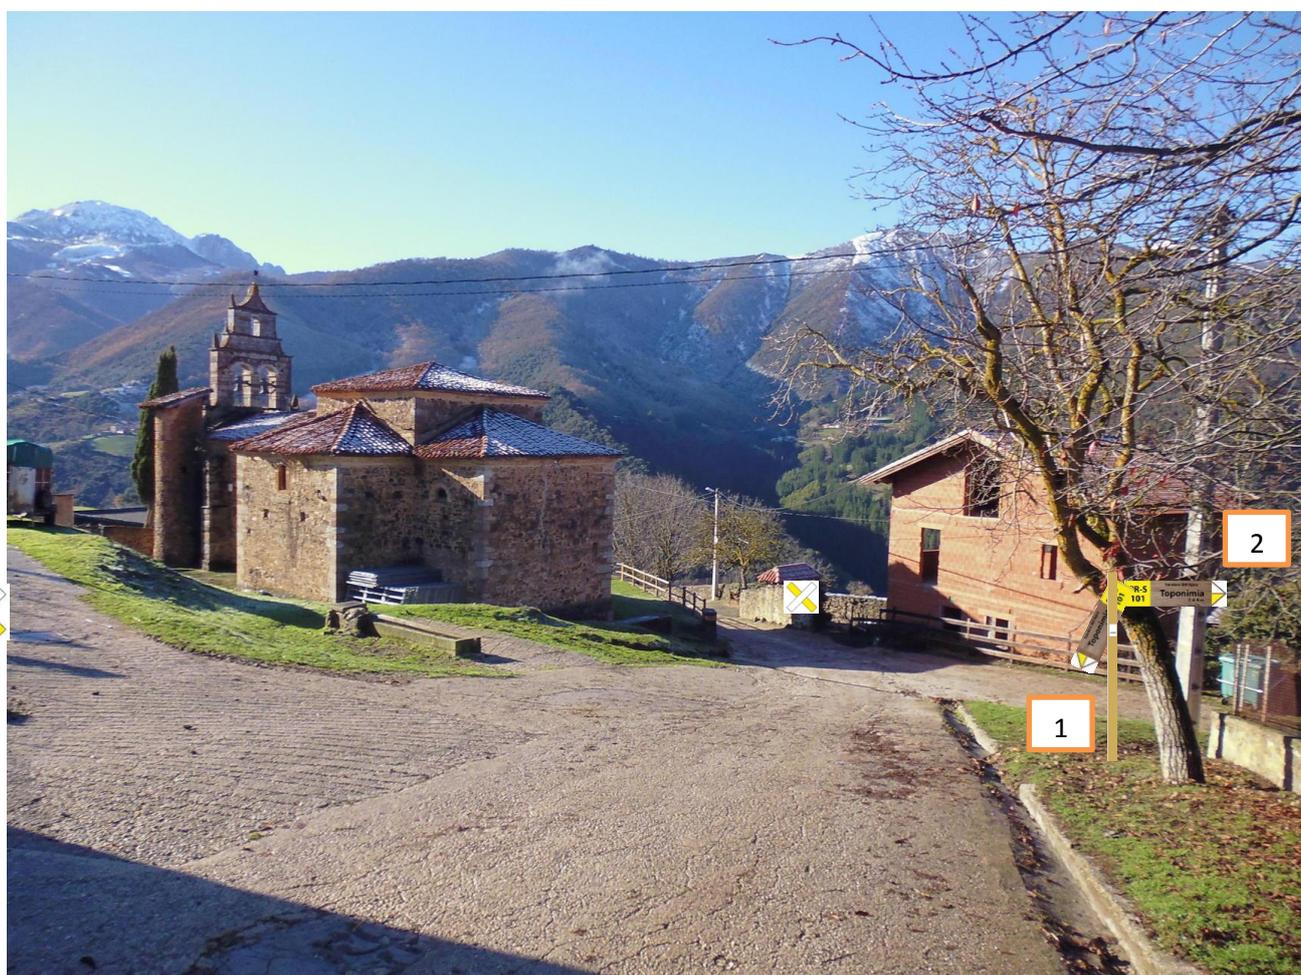
LOCALIZACIÓN			NECESIDADES
Iglesia de Lerones	Waypoint	042	-POSTE SEÑALIZADOR con flecha indicando Narezo 3'68 kilómetros (2 en la imagen), y otra Perrozo 8 kilómetros (1 en la imagen).
	Coordenadas UTM ETRS 89	30T 373066 4772899	
	Altura (m.)	649	-DOS MARCAS DE DIRECCION EQUIVOCADA en las calles adyacentes
	Distancia origen (km.)	8

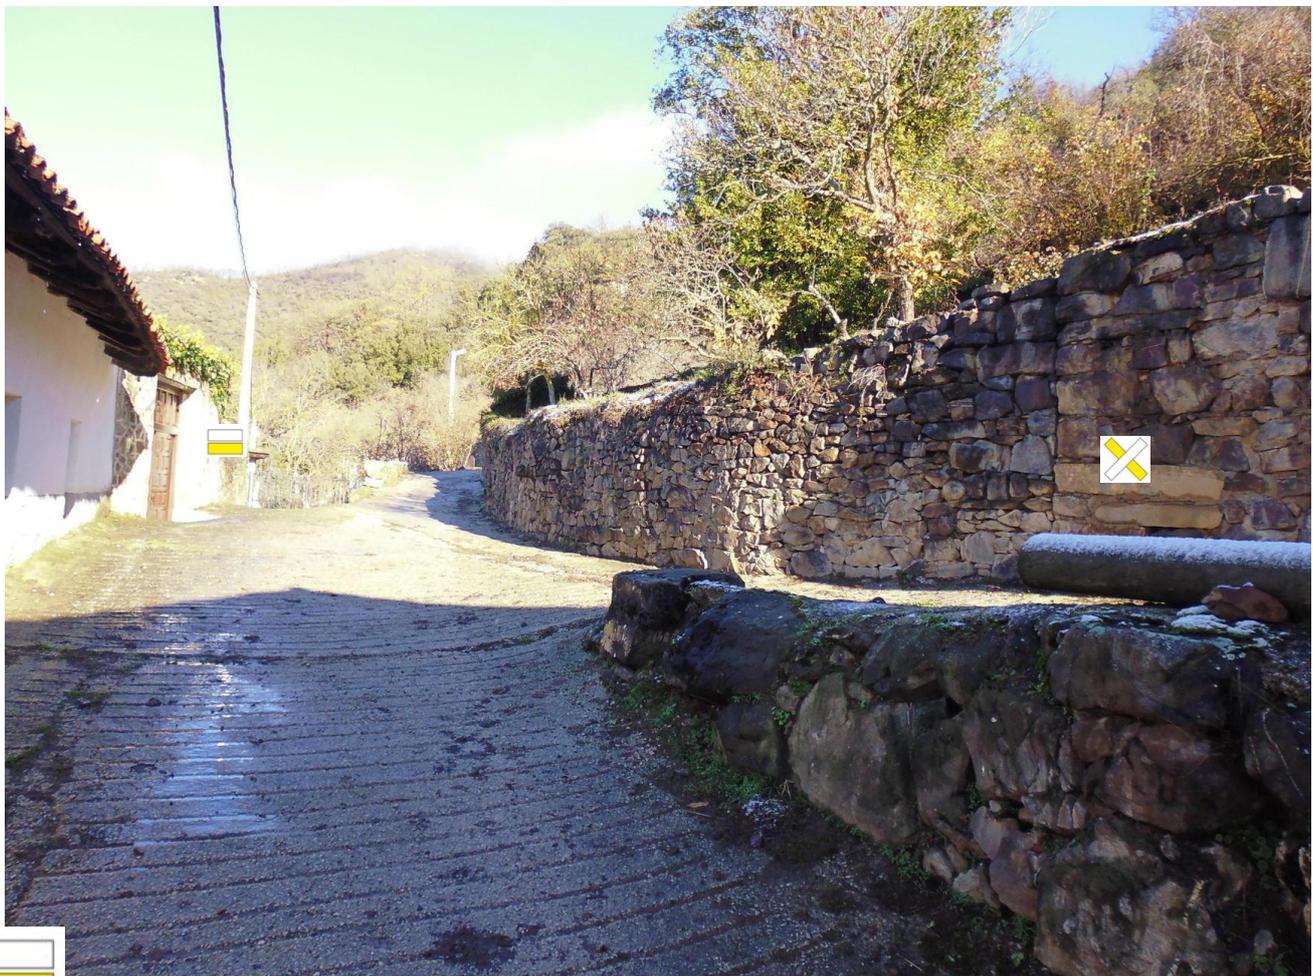
LOCALIZACIÓN			NECESIDADES
Cruce en Lerones	Waypoint	043	-MARCA DE CONTINUIDAD en poste eléctrico más atrás visible en sentido contrario -MARCA DE DIRECCIÓN EQUIVOCADA en pared a la derecha -MARCA DE CONTINUIDAD en poste eléctrico unos metros adelante, visible en este sentido -MARCA DE CONTINUIDAD anterior a 25 metros, según apartado 6.3.1 del Manual de Señalización FCDME, en muro.
	Coordenadas UTM ETRS 89	30T 373132 4773026	
	Altura (m.)	656	
	Distancia origen (km.)	8'2

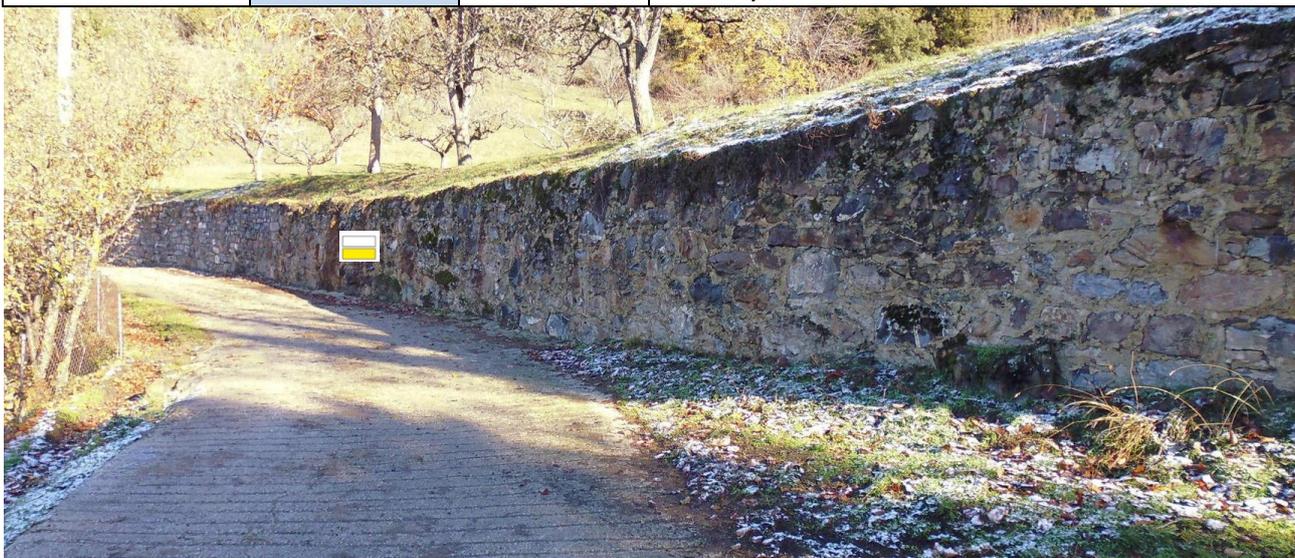
LOCALIZACIÓN			NECESIDADES
Cruce en Lerones	Waypoint	044	<ul style="list-style-type: none">- MARCA DE CONTINUIDAD en la pared de la huerta, visible en sentido contrario-MARCA DE DIRECCIÓN EQUIVOCADA en árbol del ramal erróneo-MARCA DE CONTINUIDAD en muro a la derecha, antes de un poste electrico, visible en el sentido de la marcha-MARCA DE CONTINUIDAD posterior a 25 metros, según apartado 6.3.1 del Manual de Señalización FCDME, en muro.
	Coordenadas UTM ETRS 89	30T 373140 4773066	
	Altura (m.)	659	
	Distancia origen (km.)	8'2

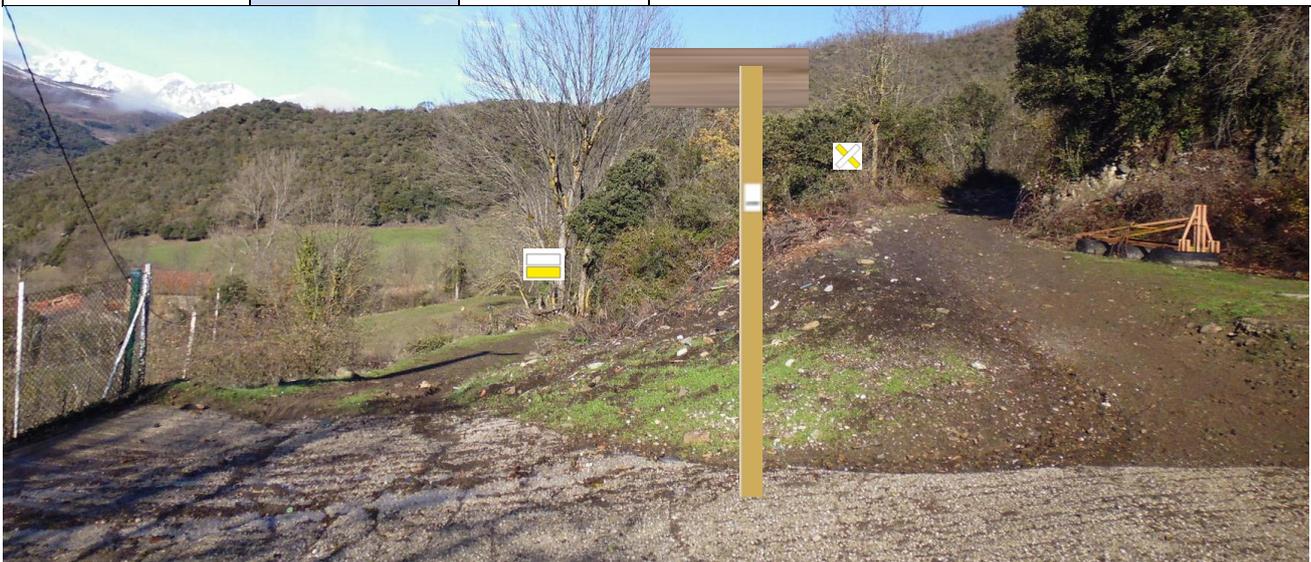
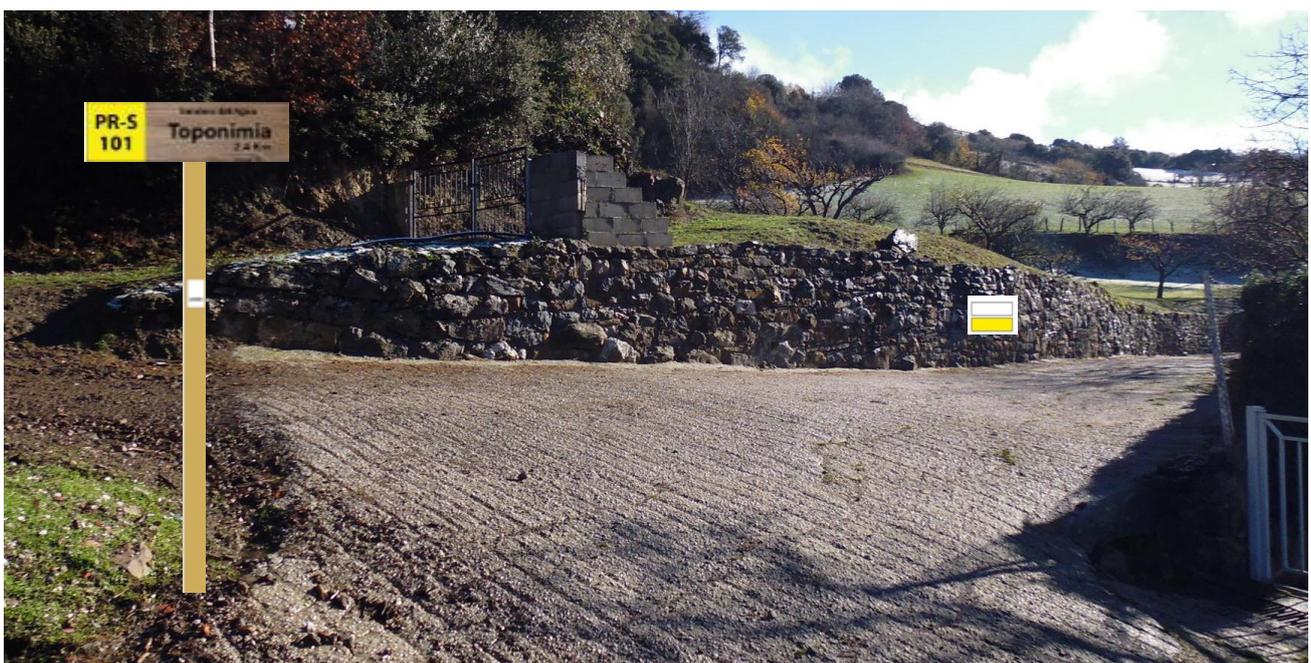
LOCALIZACIÓN			NECESIDADES
Cruce de Noceda	Waypoint	045	<p>-MARCA DE CONTINUIDAD en árbol a la izquierda visible en sentido de la marcha</p> <p>-MARCA DE DIRECCIÓN EQUIVOCADA en ramal a la derecha, en árbol cercano</p> <p>-MARCA DE CONTINUIDAD en pared de talud de huerta, en el sentido contrario a la marcha</p> <p>-POSTE INDICADOR con una lama que indique Lerones, en sentido contrario al de la marcha.</p> <p>-MARCAS DE CONTINUIDAD anterior y posterior a 25 metros, según apartado 6.3.1 del Manual de Señalización FCDME, en árbol después y en muro antes.</p>
	Coordenadas UTM ETRS 89	30T 373117 4773134	
	Altura (m.)	660	
	Distancia origen (km.)	8'3

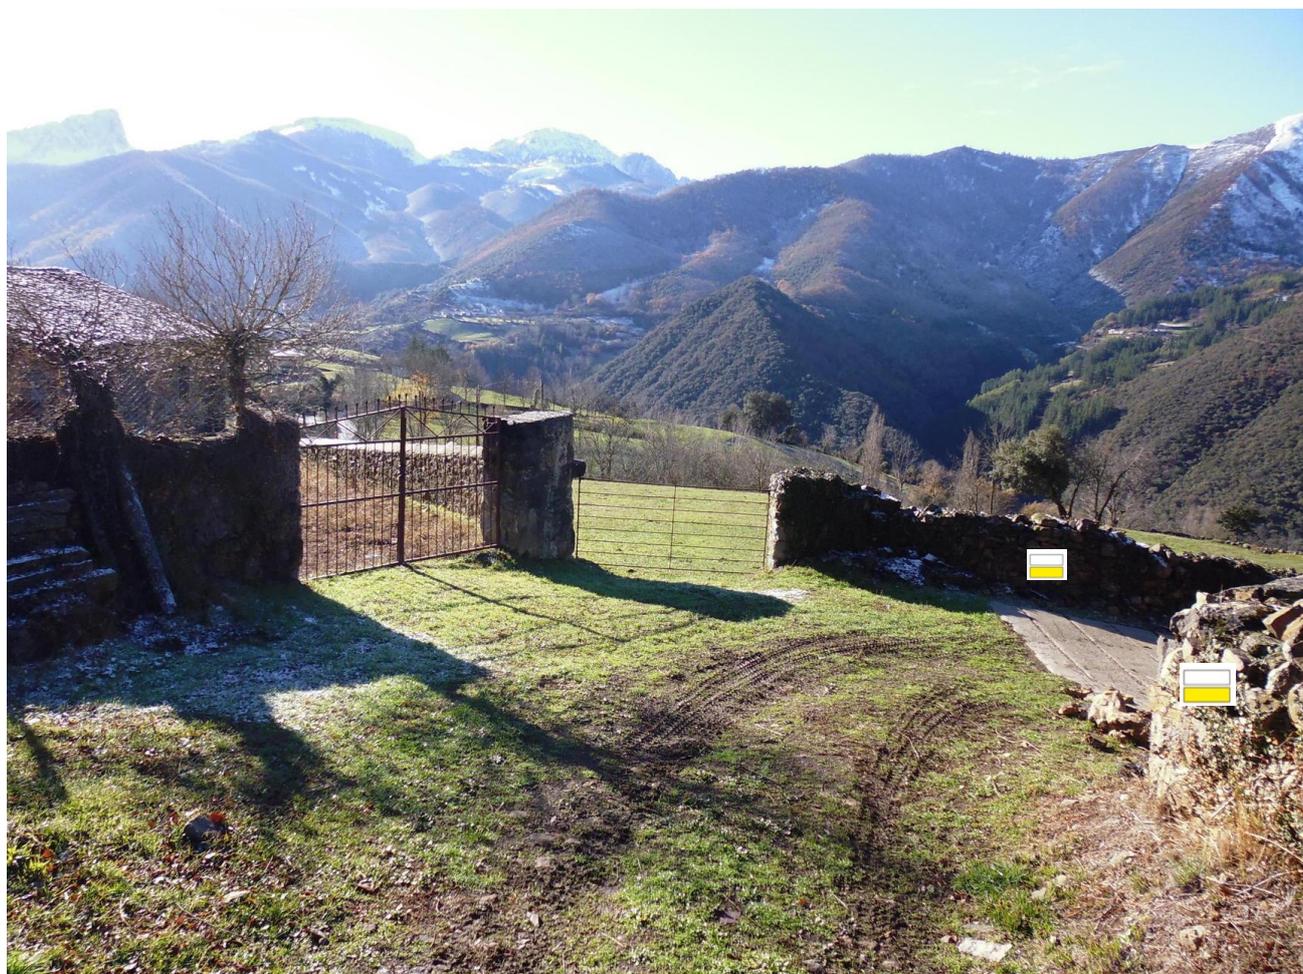
LOCALIZACIÓN			NECESIDADES
Casas de La Cerezuela	Waypoint	046	-2 MARCAS DE CONTINUIDAD en los muros
	Coordenadas UTM ETRS 89	30T 372985 4773245	
	Altura (m.)	640	
	Distancia origen (km.)	8'6

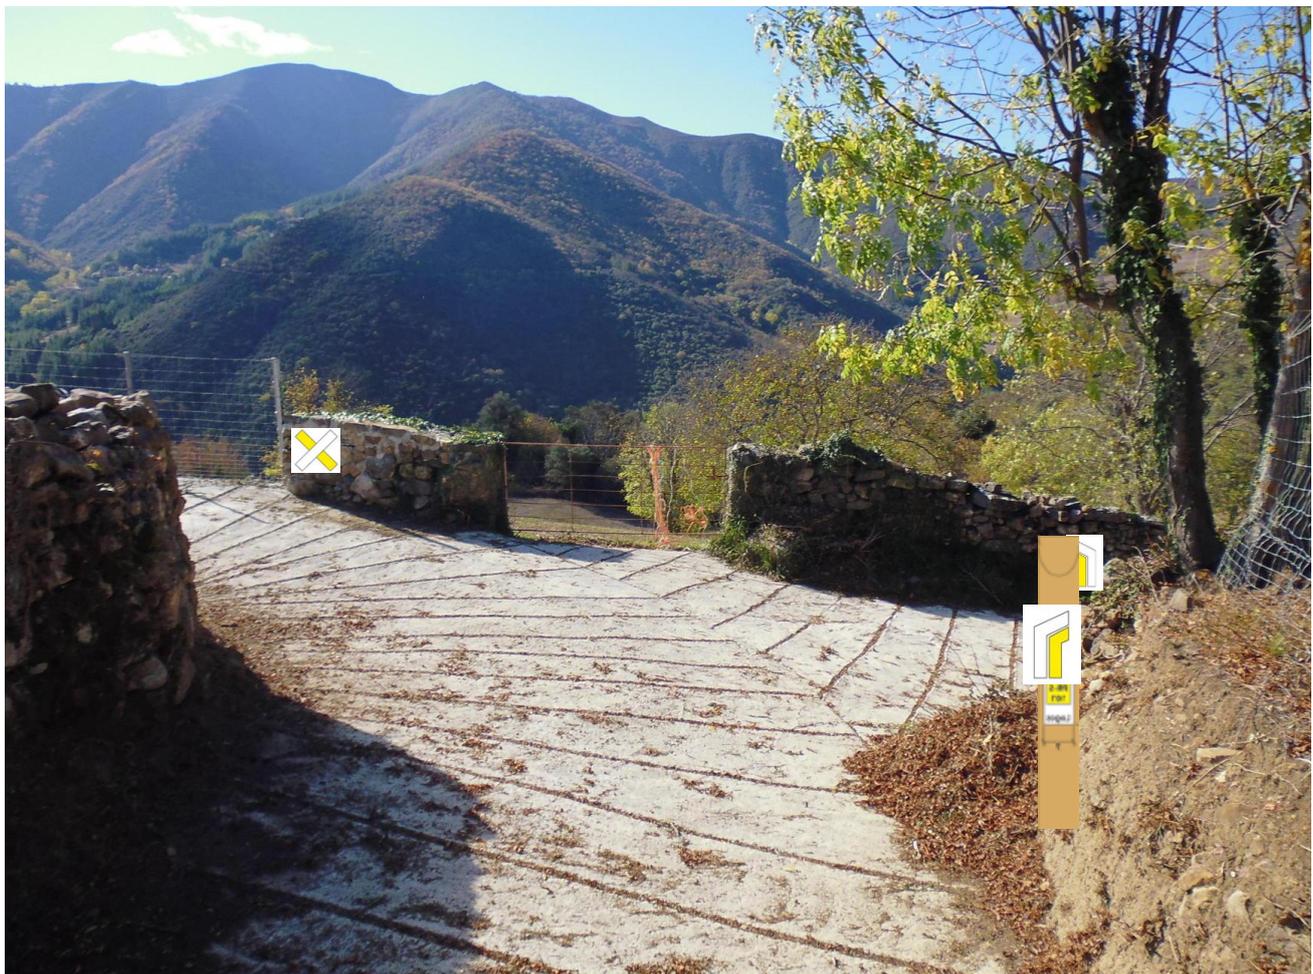
LOCALIZACIÓN			NECESIDADES
Cruce de La Cerezueta	Waypoint	047	-MARCA DE DIRECCIÓN EQUIVOCADA en ramal a la izquierda -BALIZA con MARCA DE CAMBIO DE DIRECCIÓN a la derecha, visible en el sentido descrito, y MARCA DE CAMBIO DE DIRECCIÓN a la izquierda, visible en el sentido contrario desde el mismo cruce. -MARCAS DE CONTINUIDAD anterior y posterior a 25 metros, según apartado 6.3.1 del Manual de Señalización FCDME, en muros.
	Coordenadas UTM ETRS 89	30T 372927 4773254	
	Altura (m.)	630	
	Distancia origen (km.)	8'6

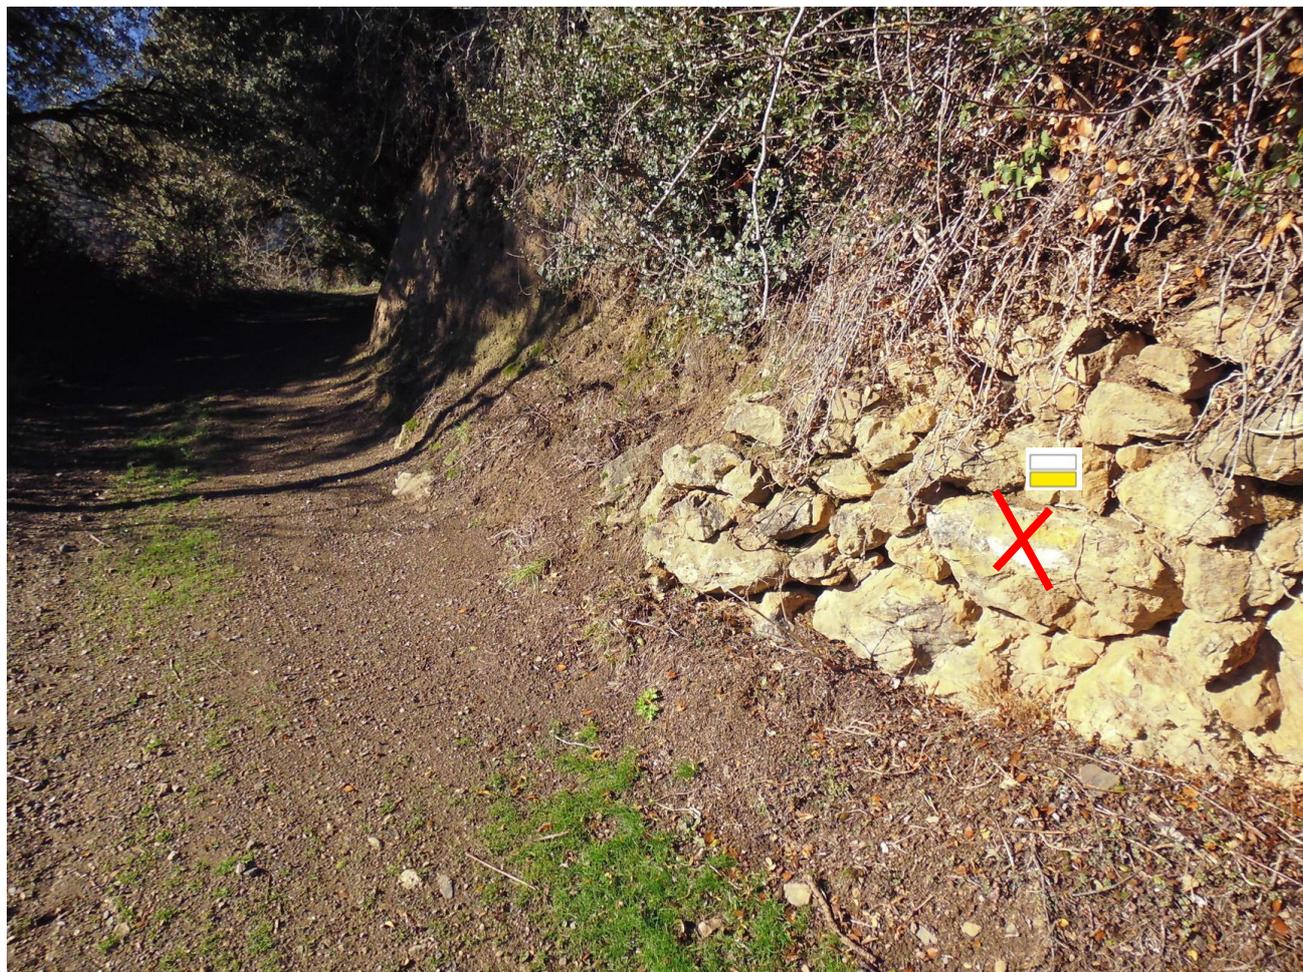
LOCALIZACIÓN			NECESIDADES
Camino Noceda	bajo	Waypoint	048
		Coordenadas UTM ETRS 89	30T 372875 4773353
		Altura (m.)	628
		Distancia origen (km.)	8'8
			-Sustitución de antigua marca de sendero no homologada por MARCA DE CONTINUIDAD
