ANEXO V SEÑALIZACIÓN DEL SENDERO	Nº MATRICULA SENDERO
		PR®-S XX Entre Perrozo y Lerones
		30 / 04 / 2018

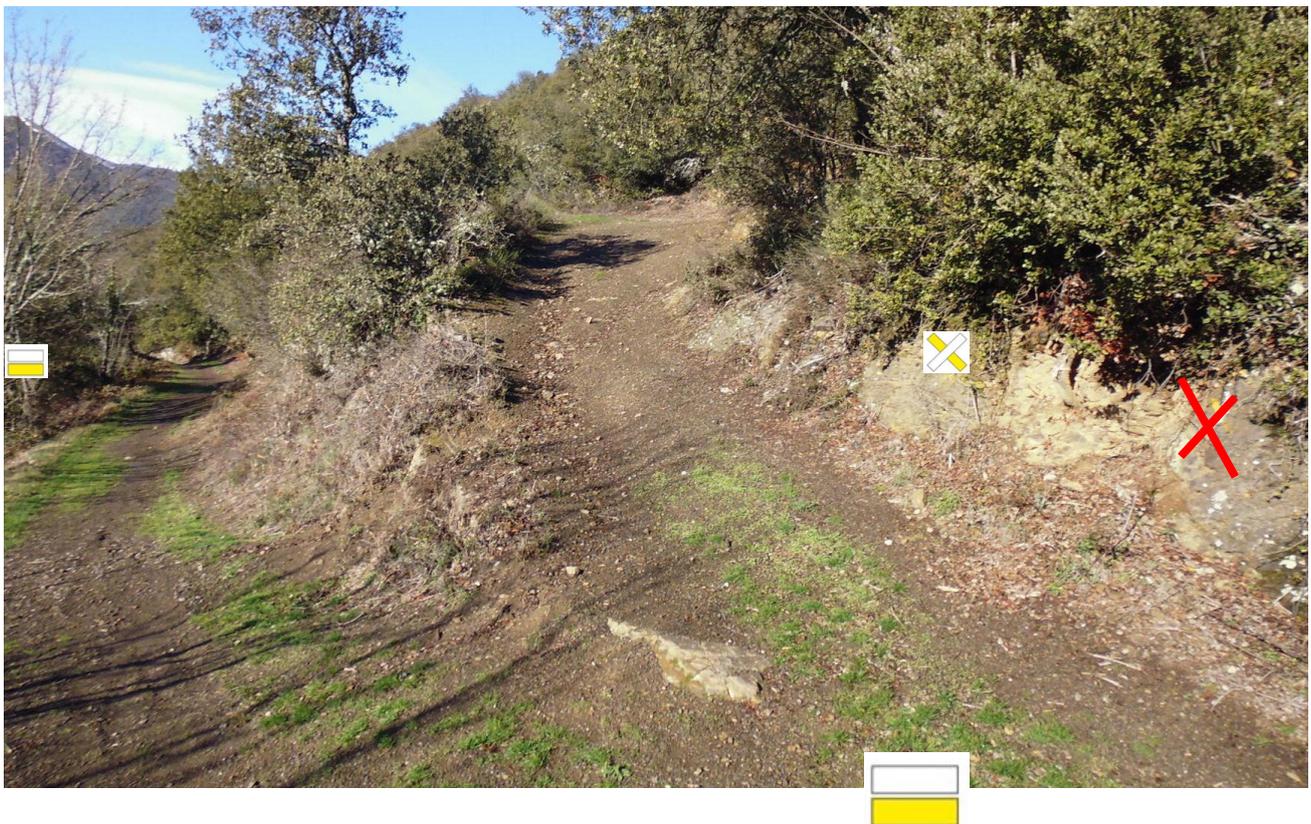
LOCALIZACIÓN			NECESIDADES
Acceso bajo a Noceda	Waypoint	049	<ul style="list-style-type: none">-Retirada de marcas antiguas mal ubicadas-Colocación de MARCA DE CONTINUIDAD en árbol a la izquierda visible en el sentido descrito.-Colocación de MARCA DE DIRECCIÓN EQUIVOCADA en piedra a la altura de la cadera en ramal a la derecha.-Colocación de MARCA DE CONTINUIDAD en árbol unos metros atrás, en sentido contrario.-MARCAS DE CONTINUIDAD anterior y posterior a 25 metros, según apartado 6.3.1 del Manual de Señalización FCDME, en muros.
	Coordenadas UTM ETRS 89	30T 372778 4773406	
	Altura (m.)	631	
	Distancia origen (km.)	8'9

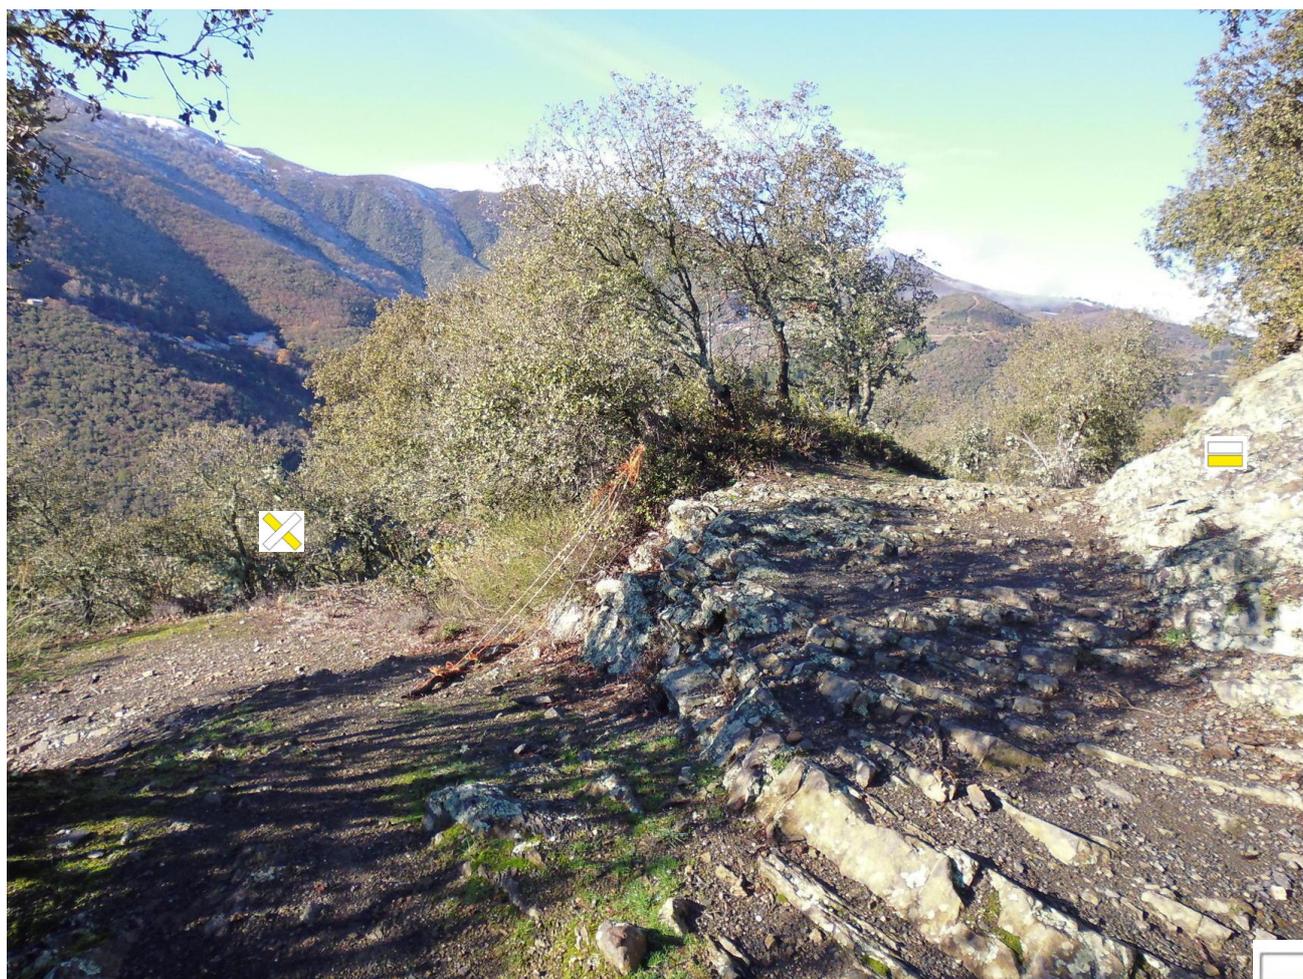
LOCALIZACIÓN			NECESIDADES
Acceso a fincas	Waypoint	050	-Retirada de marca antigua
	Coordenadas UTM ETRS 89	30T 372651 4773400	-MARCA DE CONTINUIDAD en la pared rocosa adelante
	Altura (m.)	628	-MARCA DE CONTINUIDAD en la pared rocosa atrás
	Distancia origen (km.)	9	-MARCA DE DIRECCIÓN EQUIVOCADA en el ramal a la izquierda, en árbol cercano -MARCAS DE CONTINUIDAD anterior y posterior a 25 metros, según apartado 6.3.1 del Manual de Señalización FCDME, en árboles.

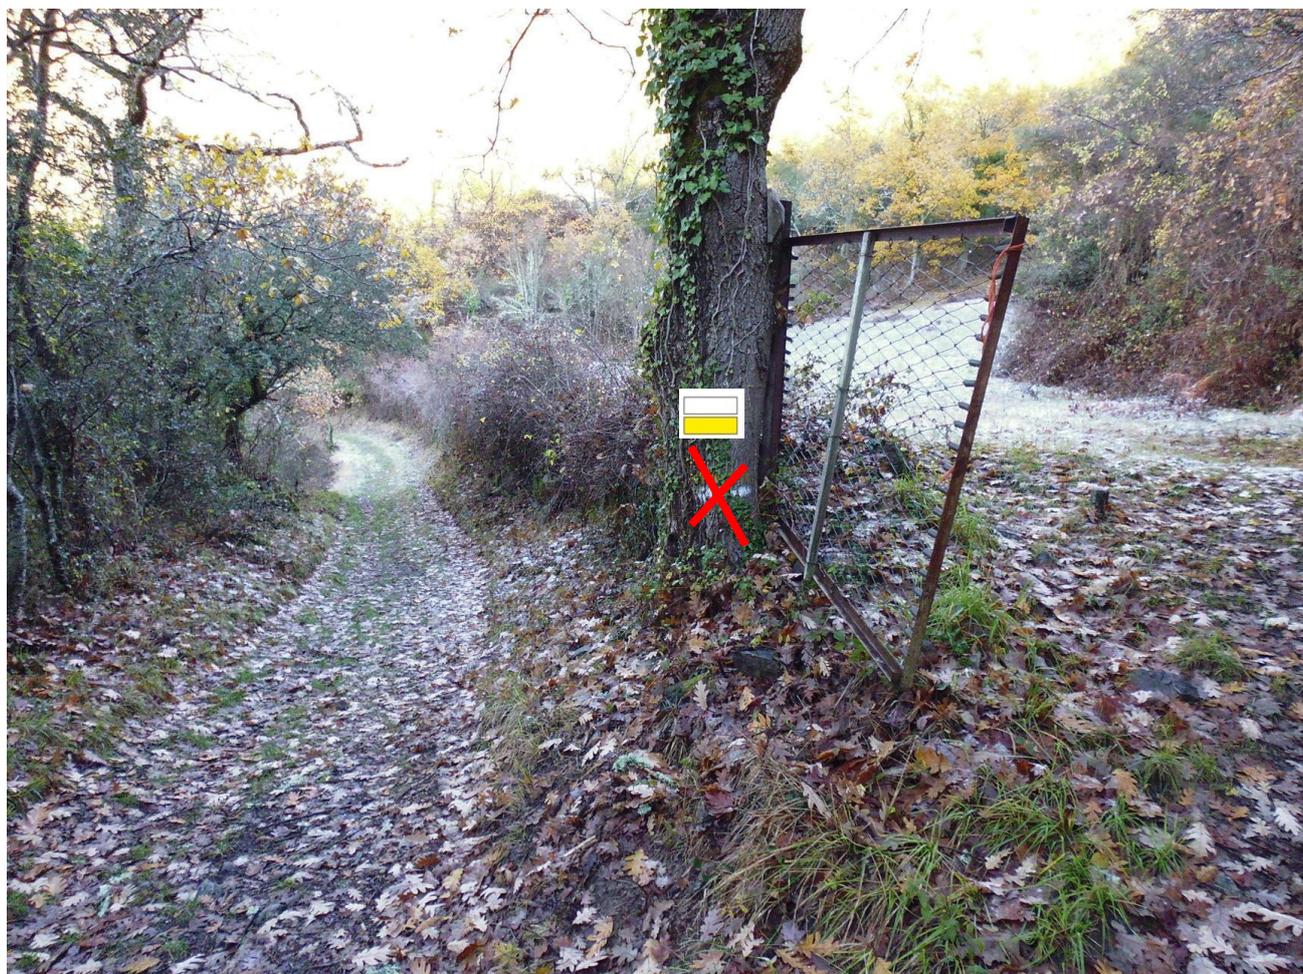
LOCALIZACIÓN			NECESIDADES
Llegada Barahón	a	Waypoint	-Sustitución de antigua marca por MARCA DE CONTINUIDAD visible en ambos sentidos
		Coordenadas UTM ETRS 89	
		Altura (m.)	
		Distancia origen (km.)	
		051	
		30T 372602 4773663	
		611	
		9'4

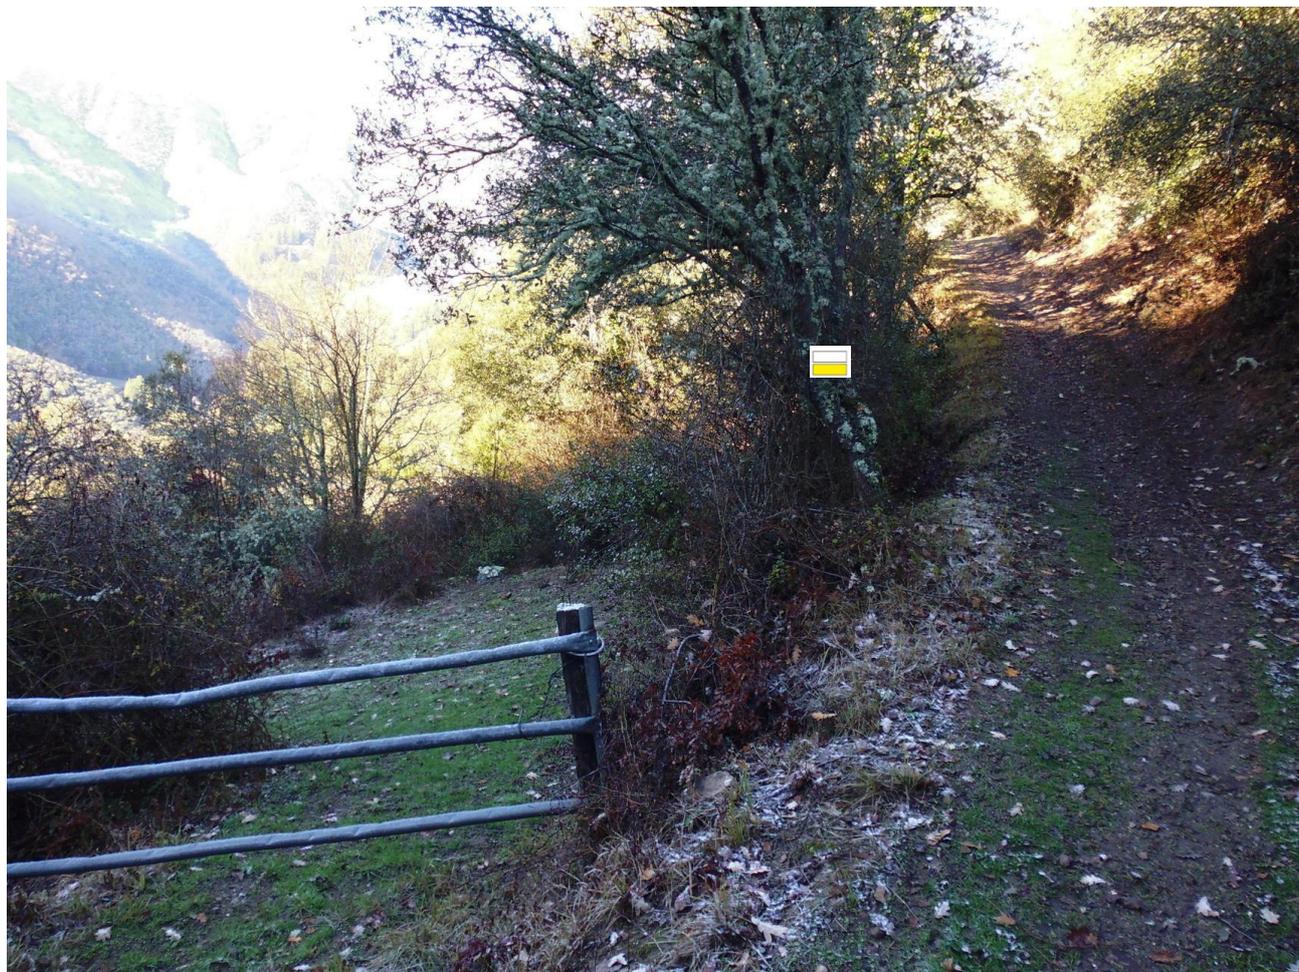
LOCALIZACIÓN			NECESIDADES
Acceso a fincas bajas de Barahón	Waypoint	052	-MARCA DE CONTINUIDAD a la derecha del cierre
	Coordenadas UTM ETRS 89	30T 372621 4773717	
	Altura (m.)	609	
	Distancia origen (km.)	9'4

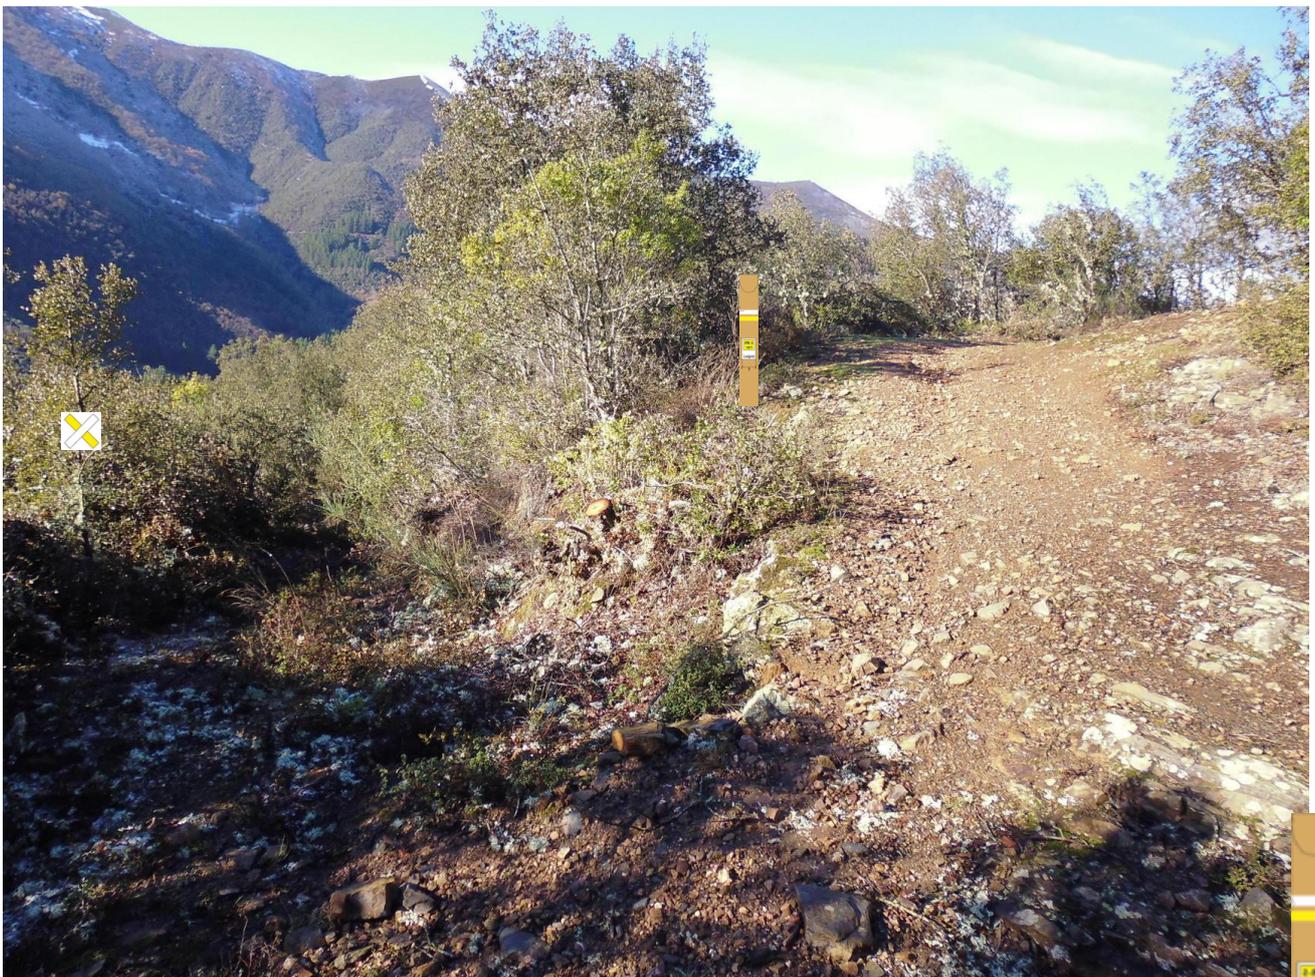
LOCALIZACIÓN			NECESIDADES
Sendero de bajada a estabulación	Waypoint	053	-BALIZA con MARCA DE CONTINUIDAD unos metros más adelante, visible en la dirección descrita, y unos metros atrás, BALIZA con MARCA DE CONTINUIDAD , visible en el sentido contrario. Colocación de MARCA DE DIRECCIÓN EQUIVOCADA en el ramal de entresaca izquierdo. -MARCAS DE CONTINUIDAD anterior y posterior a 25 metros, según apartado 6.3.1 del Manual de Señalización FCDME, en árboles.
	Coordenadas UTM ETRS 89	30T 372544 4773760	
	Altura (m.)	619	
	Distancia origen (km.)	9'5

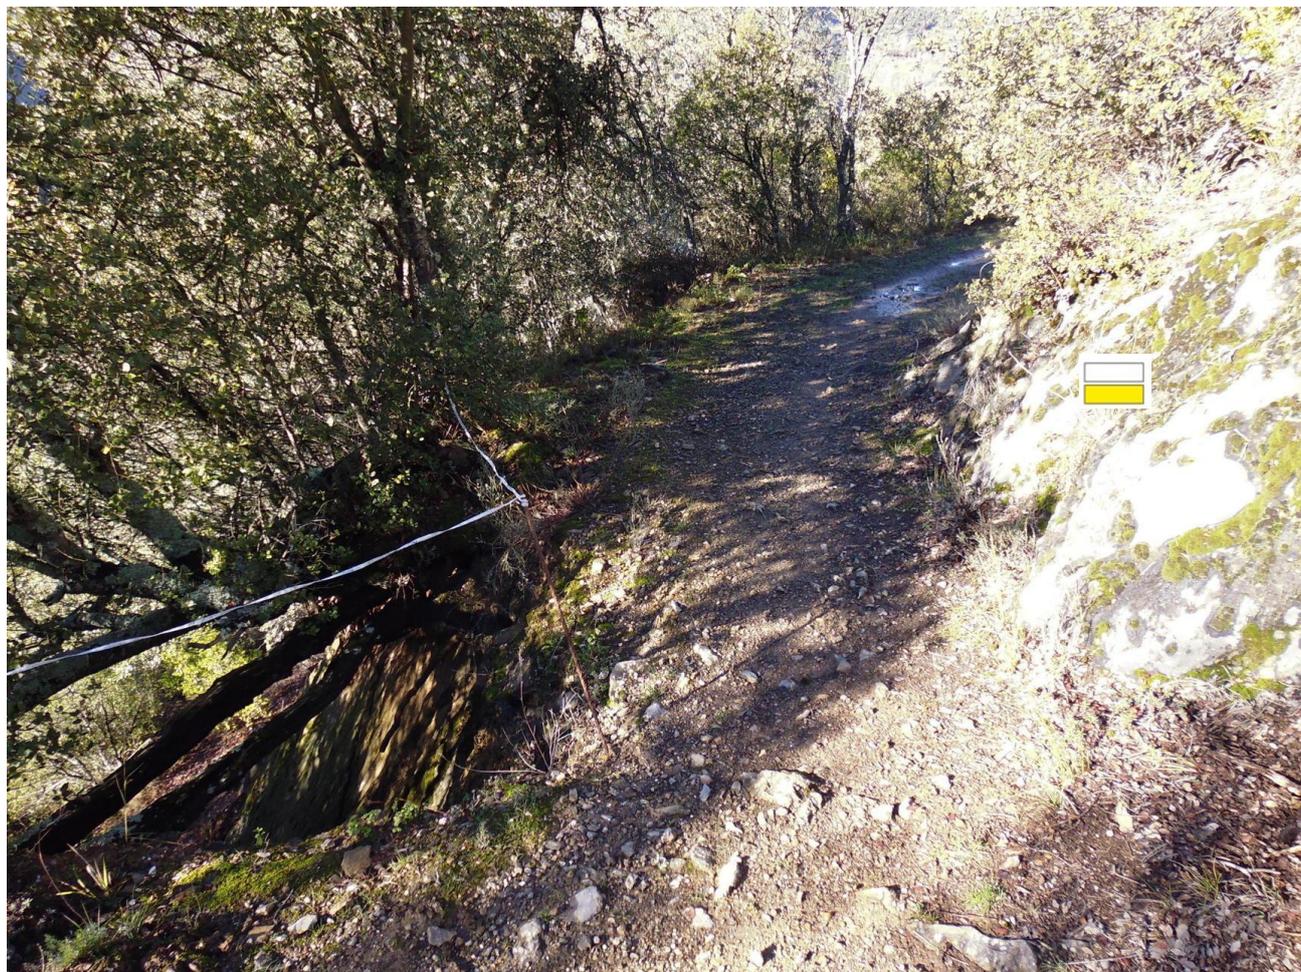
LOCALIZACIÓN			NECESIDADES
Ligero argayo en camino	Waypoint	054	-Retirada de señalización antigua y sustitución por MARCA DE CONTINUIDAD
	Coordenadas UTM ETRS 89	30T 372502 4773873	
	Altura (m.)	623	
	Distancia origen (km.)	9'6

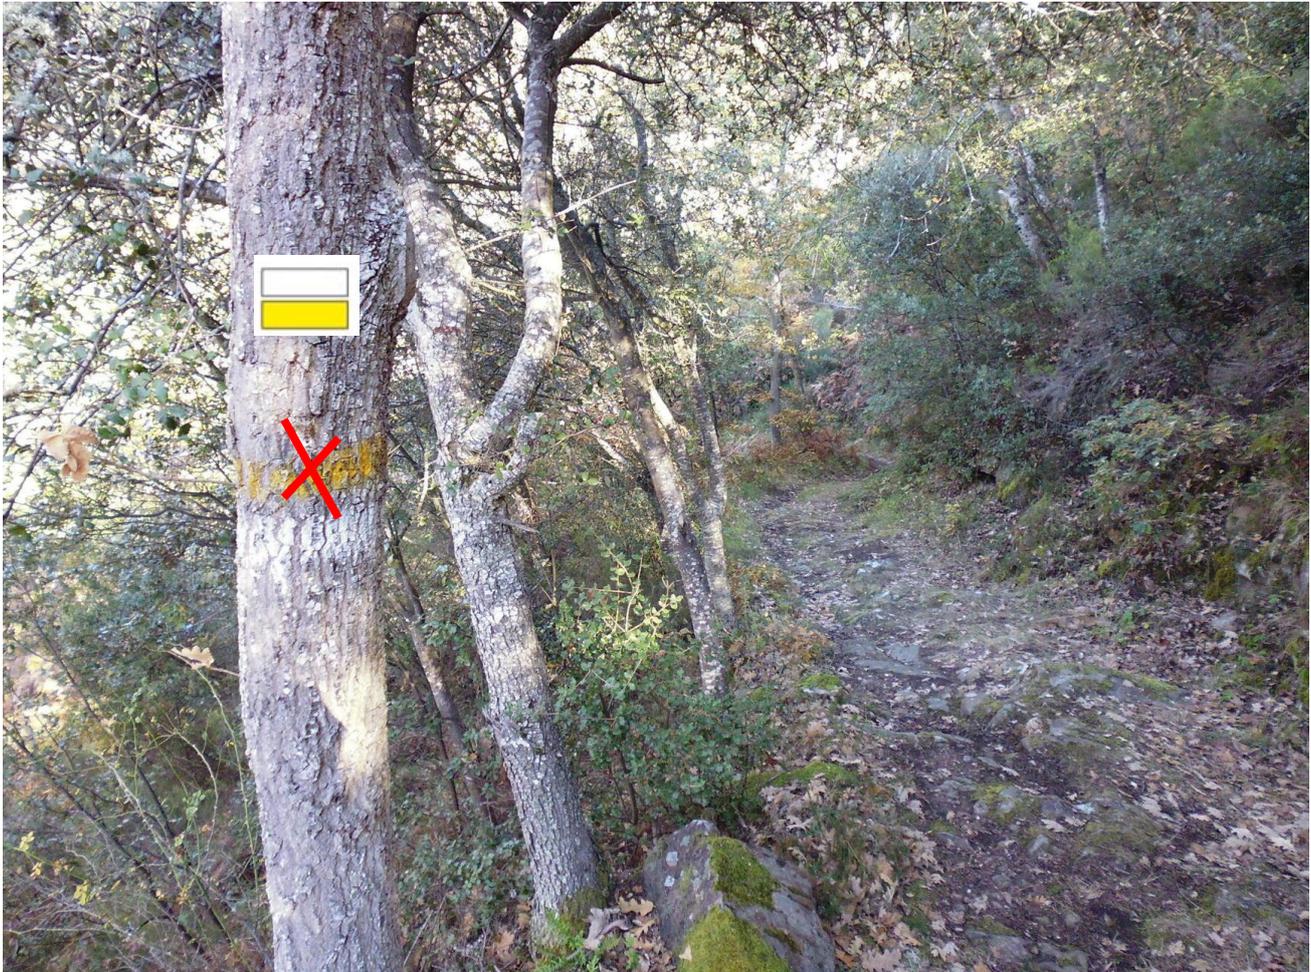
LOCALIZACIÓN			NECESIDADES
Cierre	Waypoint	055	-Sustitución de la marca antigua por MARCA DE CONTINUIDAD visible en ambos sentidos.
	Coordenadas UTM ETRS 89	30T 372349 4774180	
	Altura (m.)	632	
	Distancia origen (km.)	10'1

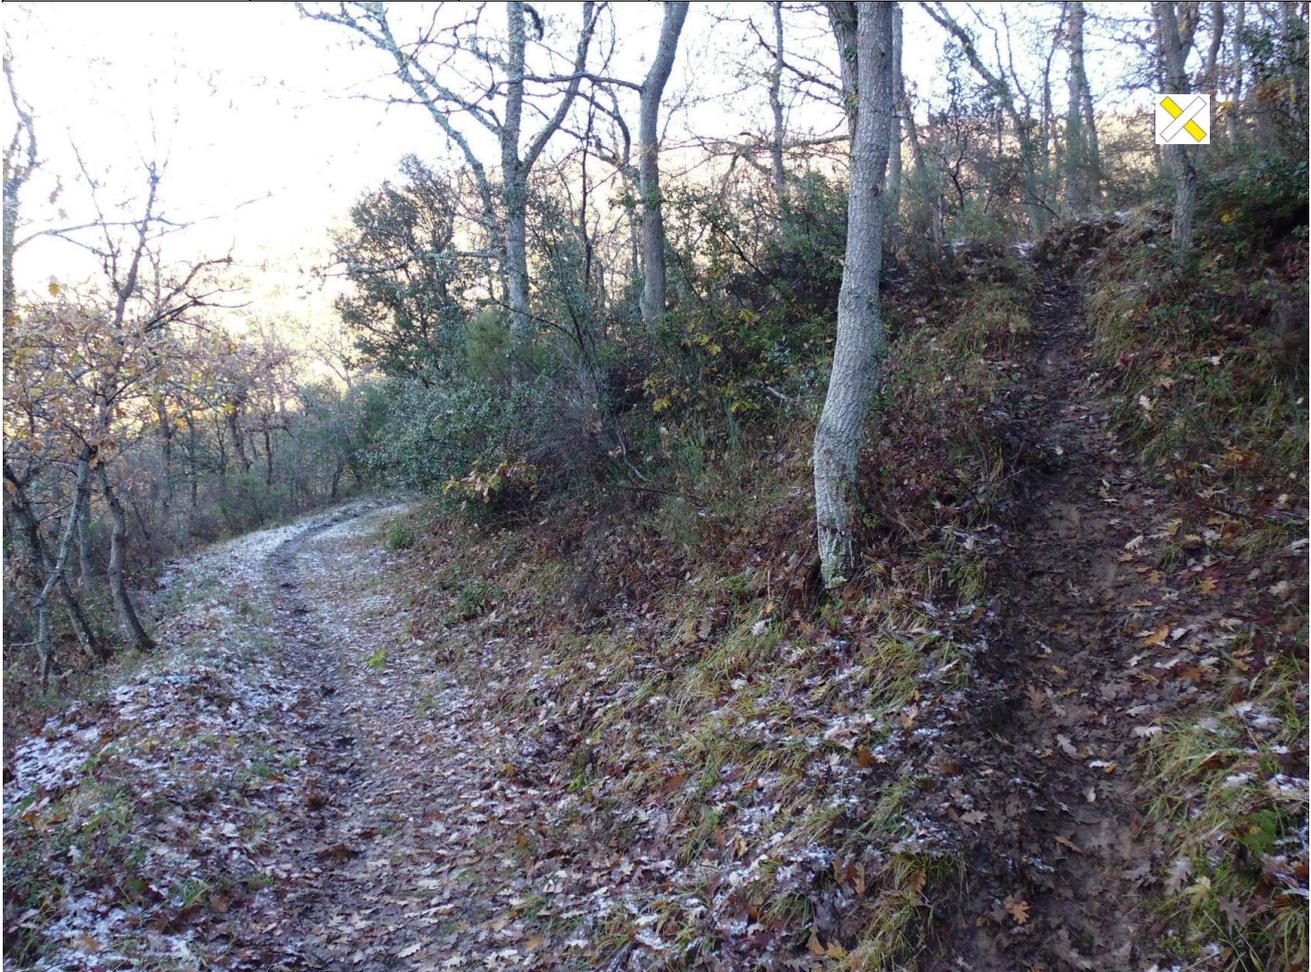
LOCALIZACIÓN			NECESIDADES
Sedo lateral	Waypoint	056	-MARCA DE DIRECCIÓN EQUIVOCADA en ramal de sendero a la derecha
	Coordenadas UTM ETRS 89	30T 372482 4774276	
	Altura (m.)	627	-Retirada de marca antigua unos metros más adelante. -MARCAS DE CONTINUIDAD anterior y posterior a 25 metros, según apartado 6.3.1 del Manual de Señalización FCDME, en árboles.
	Distancia origen (km.)	10'3

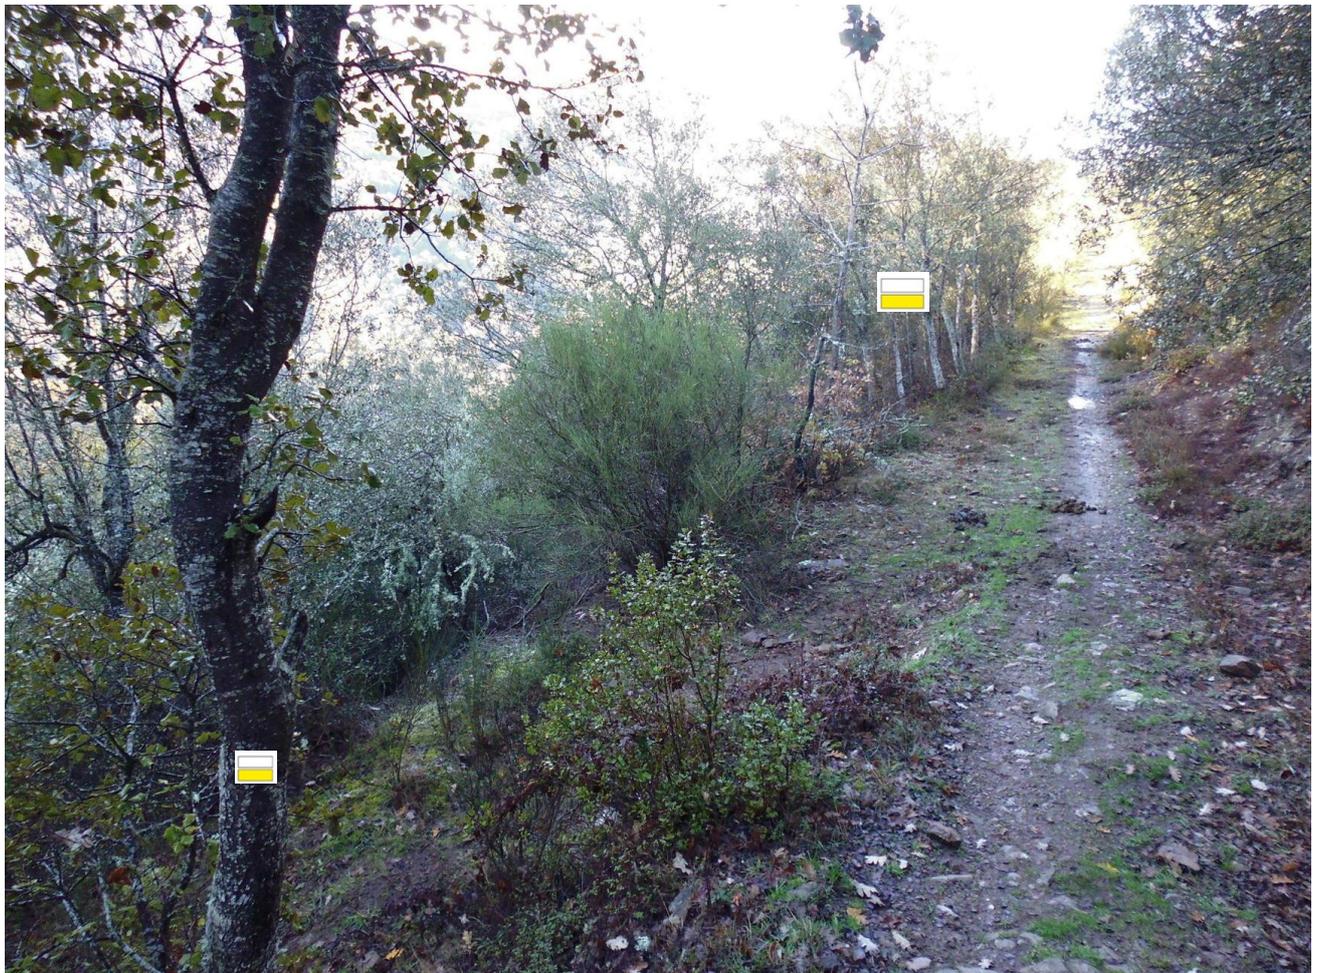
LOCALIZACIÓN			NECESIDADES
Sendero lateral	Waypoint	057	-Colocar 2 MARCAS DE CONTINUIDAD; una en el árbol a la izquierda, visible en el sentido contrario, y otra en uno de los posteriores, visible en el de la marcha.
	Coordenadas UTM ETRS 89	30T 372510 4774383	
	Altura (m.)	607	
	Distancia origen (km.)	10'4

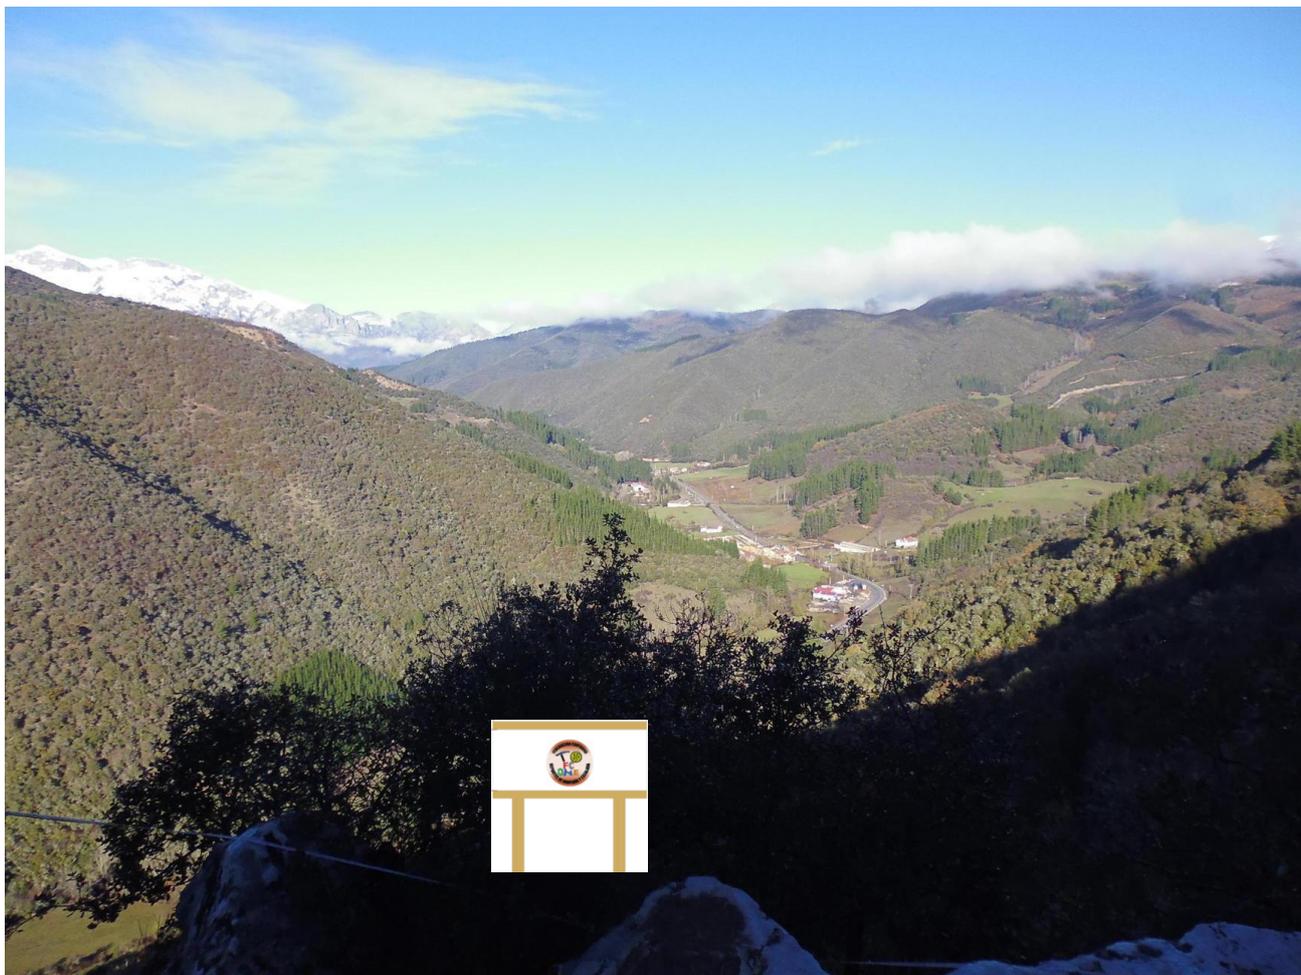
LOCALIZACIÓN			NECESIDADES
Mirador de Puente Asnil	Waypoint	058	-Colocación de MESA INTERPRETATIVA del municipio de Cabezón de Liébana y Macizo Oriental de Picos de Europa.
	Coordenadas UTM ETRS 89	30T 372480 4774446	
	Altura (m.)	611	
	Distancia origen (km.)	10'5

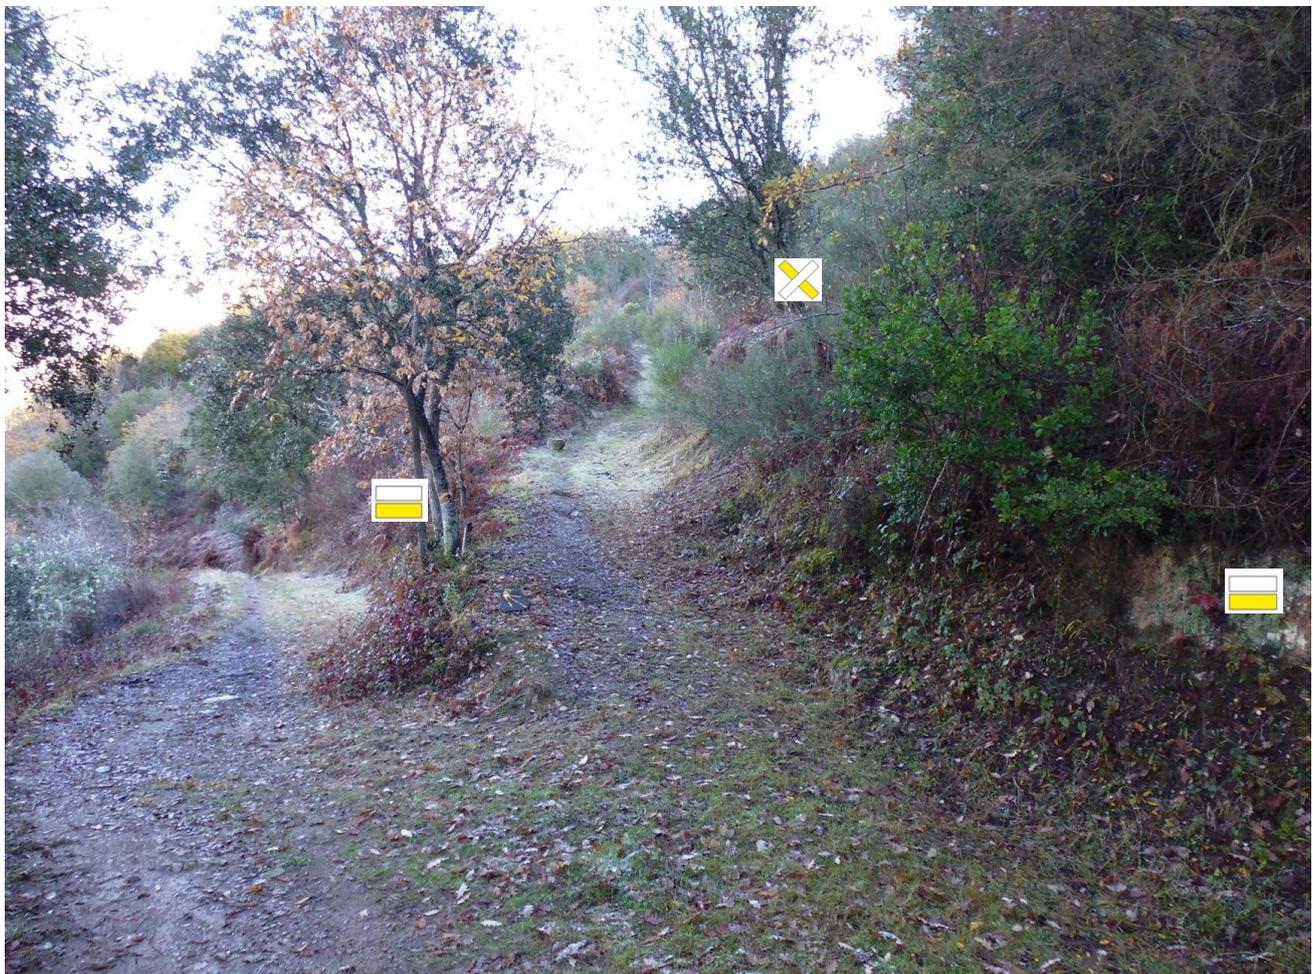
LOCALIZACIÓN			NECESIDADES
Cruce de enlace a pista de Llamas	Waypoint	059	-MARCA DE CONTINUIDAD en roca a la derecha, visible en ambos sentidos -MARCA DE DIRECCIÓN EQUIVOCADA en árbol en pista a la derecha -MARCA DE CONTINUIDAD en árbol entre ambos ramales, visible en ambos sentidos -MARCAS DE CONTINUIDAD anterior y posterior a 25 metros, según apartado 6.3.1 del Manual de Señalización FCDME, en árboles.
	Coordenadas UTM ETRS 89	30T 372643 4774598	
	Altura (m.)	604	
	Distancia origen (km.)	10'7

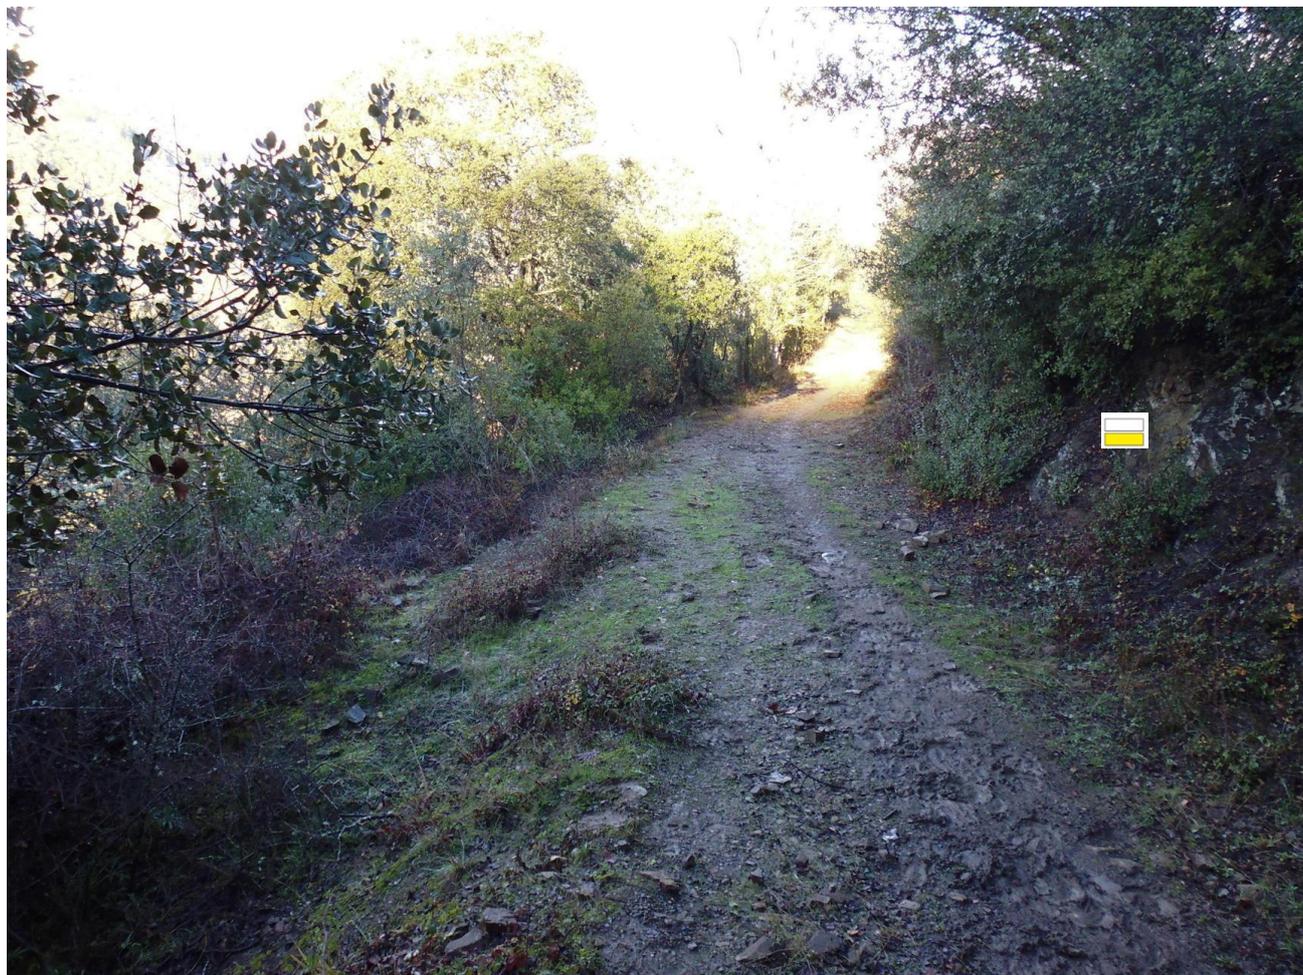
LOCALIZACIÓN			NECESIDADES
Sendero lateral ya casi desaparecido	Waypoint	060	-Ramal lateral tan cerrado y sin posibilidad de marcar que no se debería de poner elemento alguno.
	Coordenadas UTM ETRS 89	30T 372680 4774722	
	Altura (m.)	585	-MARCA DE CONTINUIDAD en la roca a la derecha, visible en ambos sentidos.
	Distancia origen (km.)	10'9

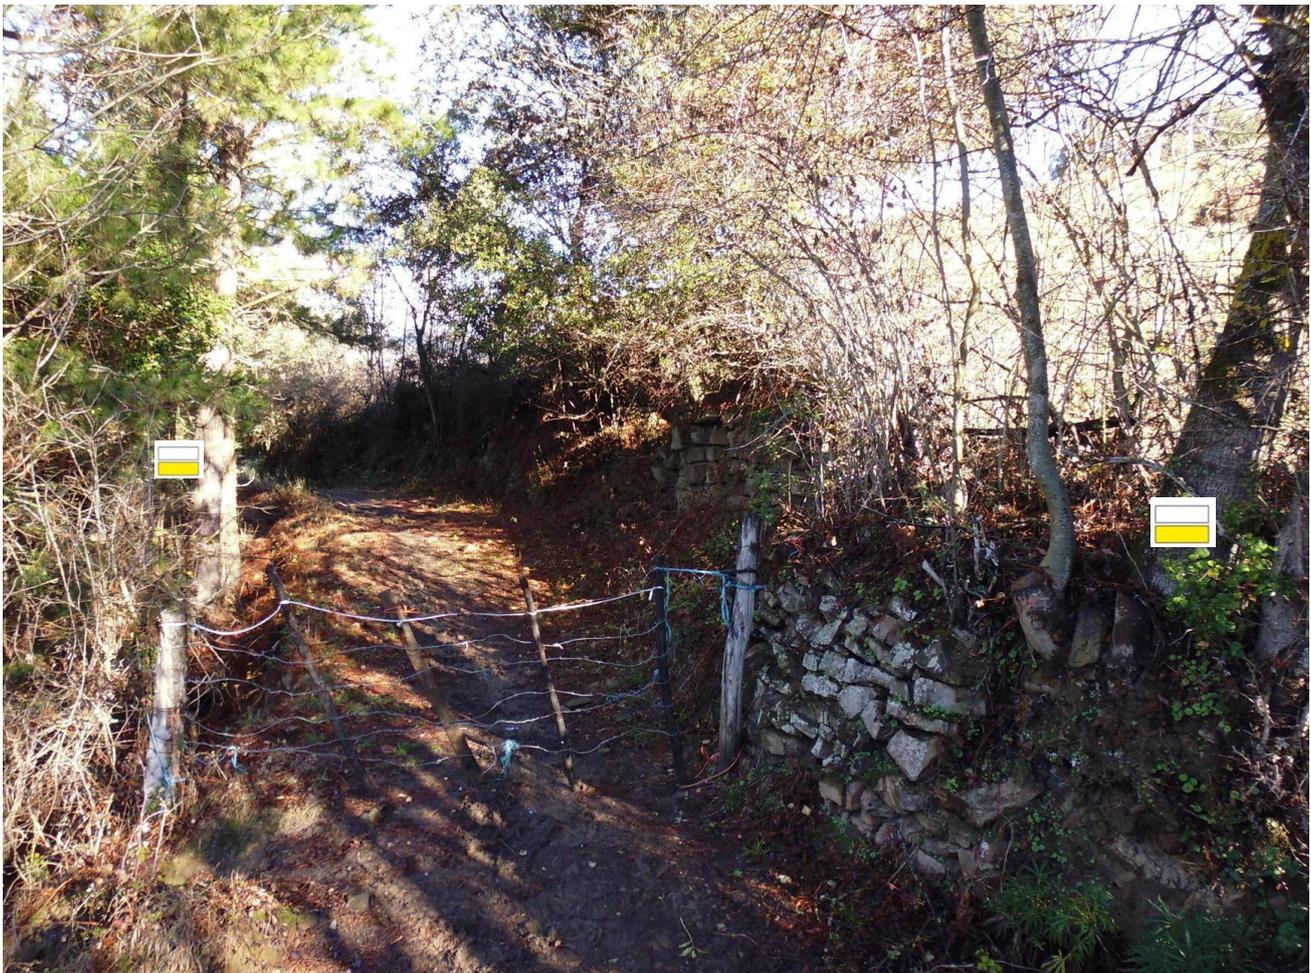
LOCALIZACIÓN			NECESIDADES
Cierre previo a Trasnarezo	Waypoint	061	-MARCA DE CONTINUIDAD, en árbol, visible en sentido contrario, a este lado del cierre
	Coordenadas UTM ETRS 89	30T 372710 4774880	
	Altura (m.)	571	-MARCA DE CONTINUIDAD en pino, en el sentido de la marcha
	Distancia origen (km.)	11'1

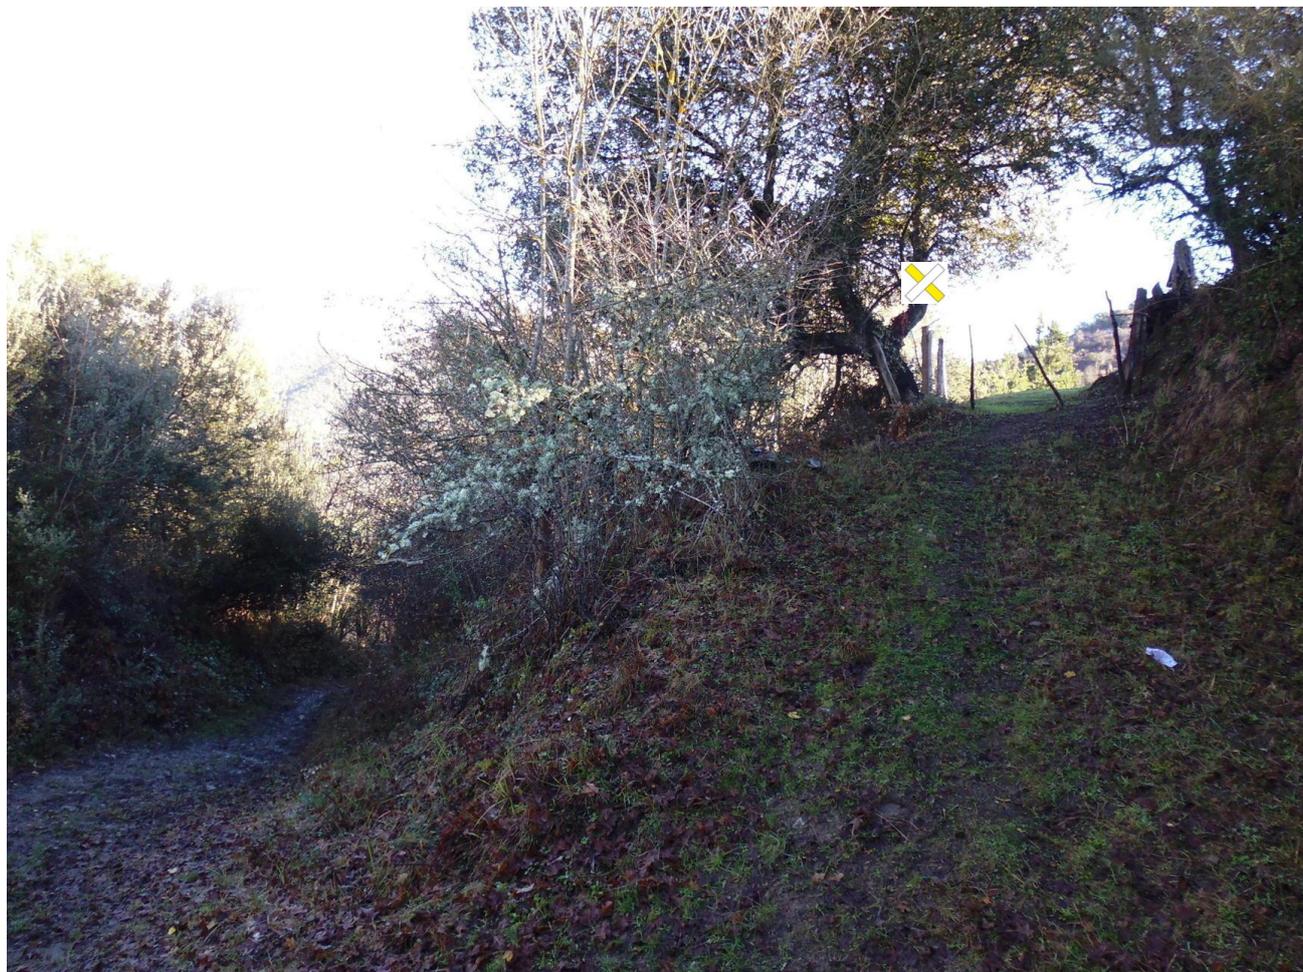
LOCALIZACIÓN			NECESIDADES
Acceso a fincas de Trasnarezo	Waypoint	062	-MARCA DE DIRECCIÓN EQUIVOCADA en árbol de acceso a finca
	Coordenadas UTM ETRS 89	30T 372755 4774985	
	Altura (m.)	559	-MARCAS DE CONTINUIDAD anterior y posterior a 25 metros, según apartado 6.3.1 del Manual de Señalización FCDME, en árboles.
	Distancia origen (km.)	11'2

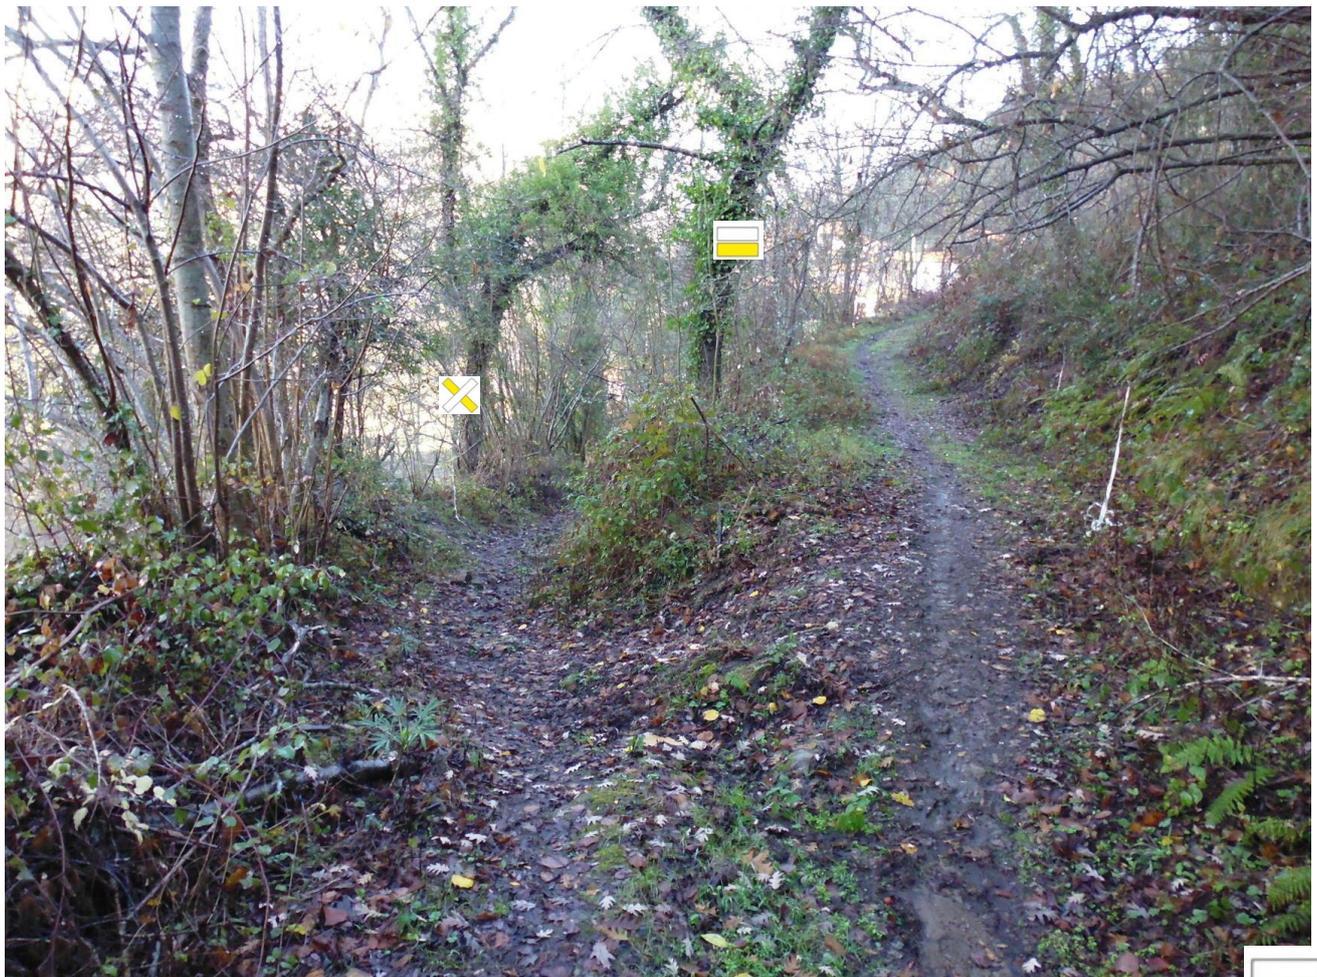
LOCALIZACIÓN			NECESIDADES
Cruce acceso a Narezo	Waypoint	063	-MARCA DE CONTINUIDAD unos metros más adelante del ramal derecho, así como otra MARCA DE CONTINUIDAD unos metros más atrás del cruce -MARCA DE DIRECCIÓN EQUIVOCADA en árbol a unos metros adelante en ramal izquierdo. -MARCAS DE CONTINUIDAD anterior y posterior a 25 metros, según apartado 6.3.1 del Manual de Señalización FCDME, en árboles.
	Coordenadas UTM ETRS 89	30T 372954 4775018	
	Altura (m.)	533	
	Distancia origen (km.)	11'4

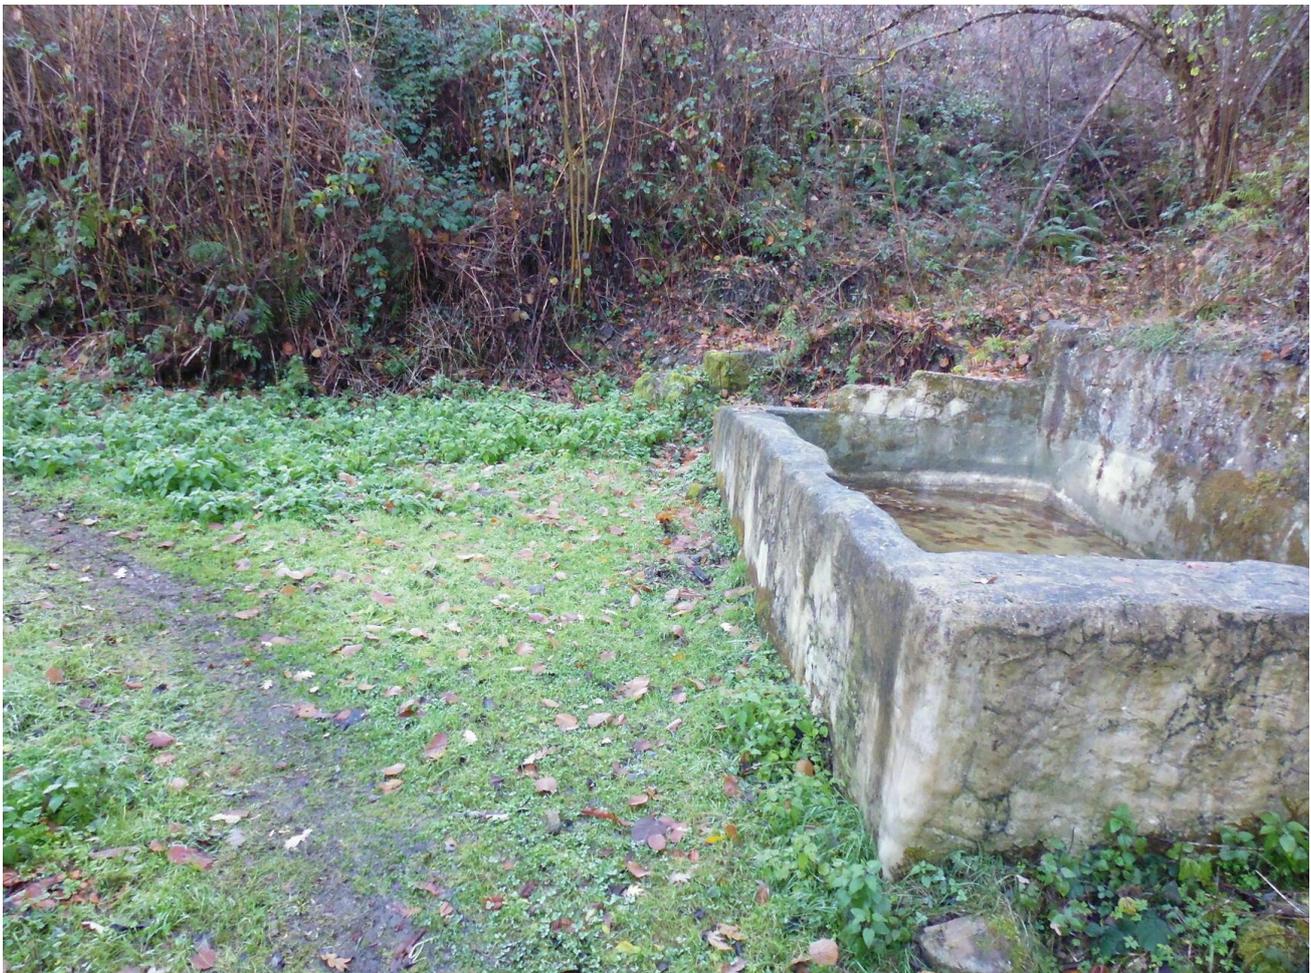
LOCALIZACIÓN			NECESIDADES
Pilón de Narezo	Waypoint	064	-No marcar al ser un elemento de la arquitectura tradicional
	Coordenadas UTM ETRS 89	30T 373082 4774950	
	Altura (m.)	542	
	Distancia origen (km.)	11'5
