ANEXO V SEÑALIZACIÓN DEL SENDERO	Nº MATRICULA SENDERO
		PR®-S XX Entre Perrozo y Lerones
		30 / 04 / 2018

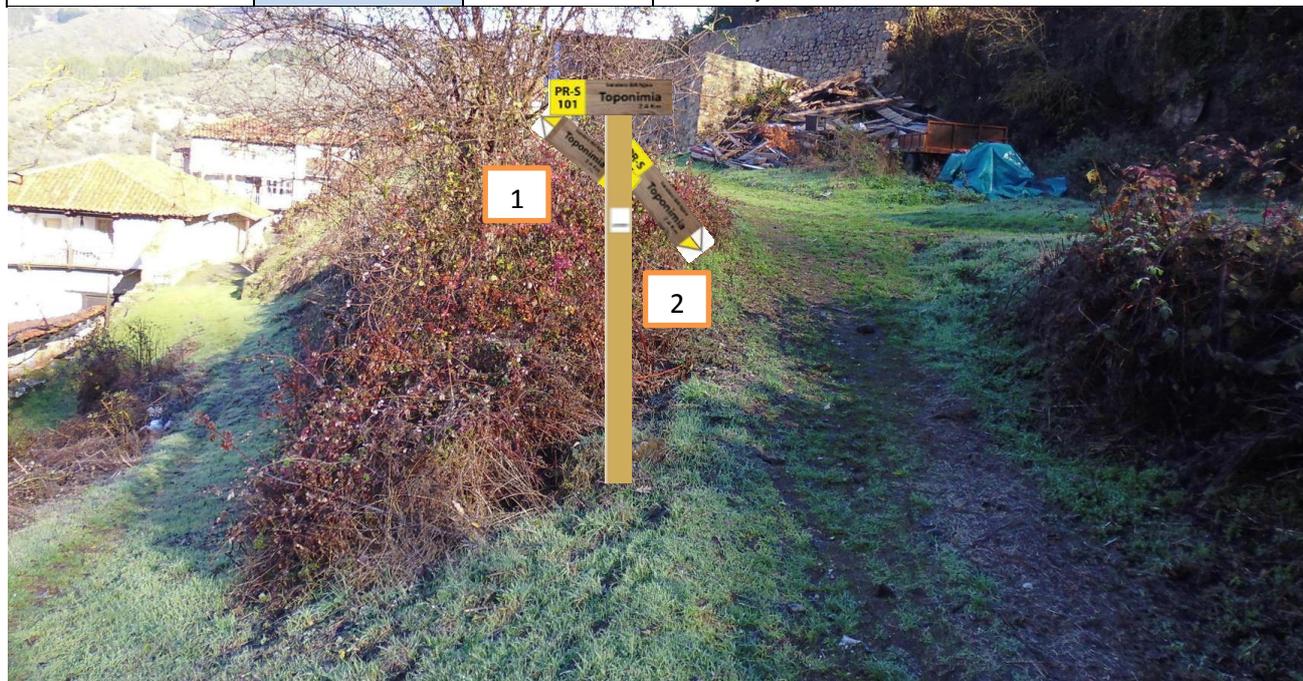
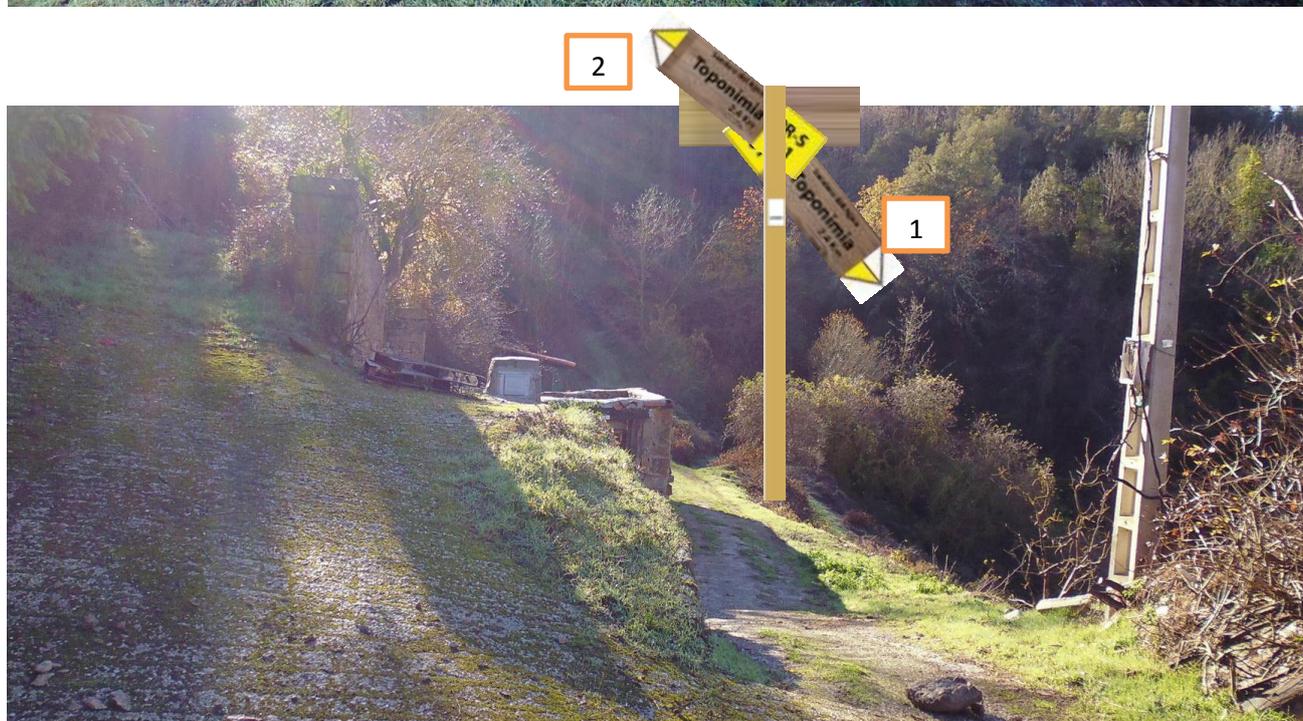
LOCALIZACIÓN			NECESIDADES
Narezo, cruce pista Llamas	Waypoint	065	- POSTE SEÑALIZADOR en la zona central, con dos flechas, una que indique Perrozo 825 metros (1 en la imagen) y otra Lerones 3'6 kilómetros (2 en la imagen) y una lama que indique Barrio de Narezo. -MARCA DE CONTINUIDAD anterior a 25 metros, según apartado 6.3.1 del Manual de Señalización FCDME, en arbol.
	Coordenadas UTM ETRS 89	30T 373124 4775008	
	Altura (m.)	548	
	Distancia origen (km.)	11'6

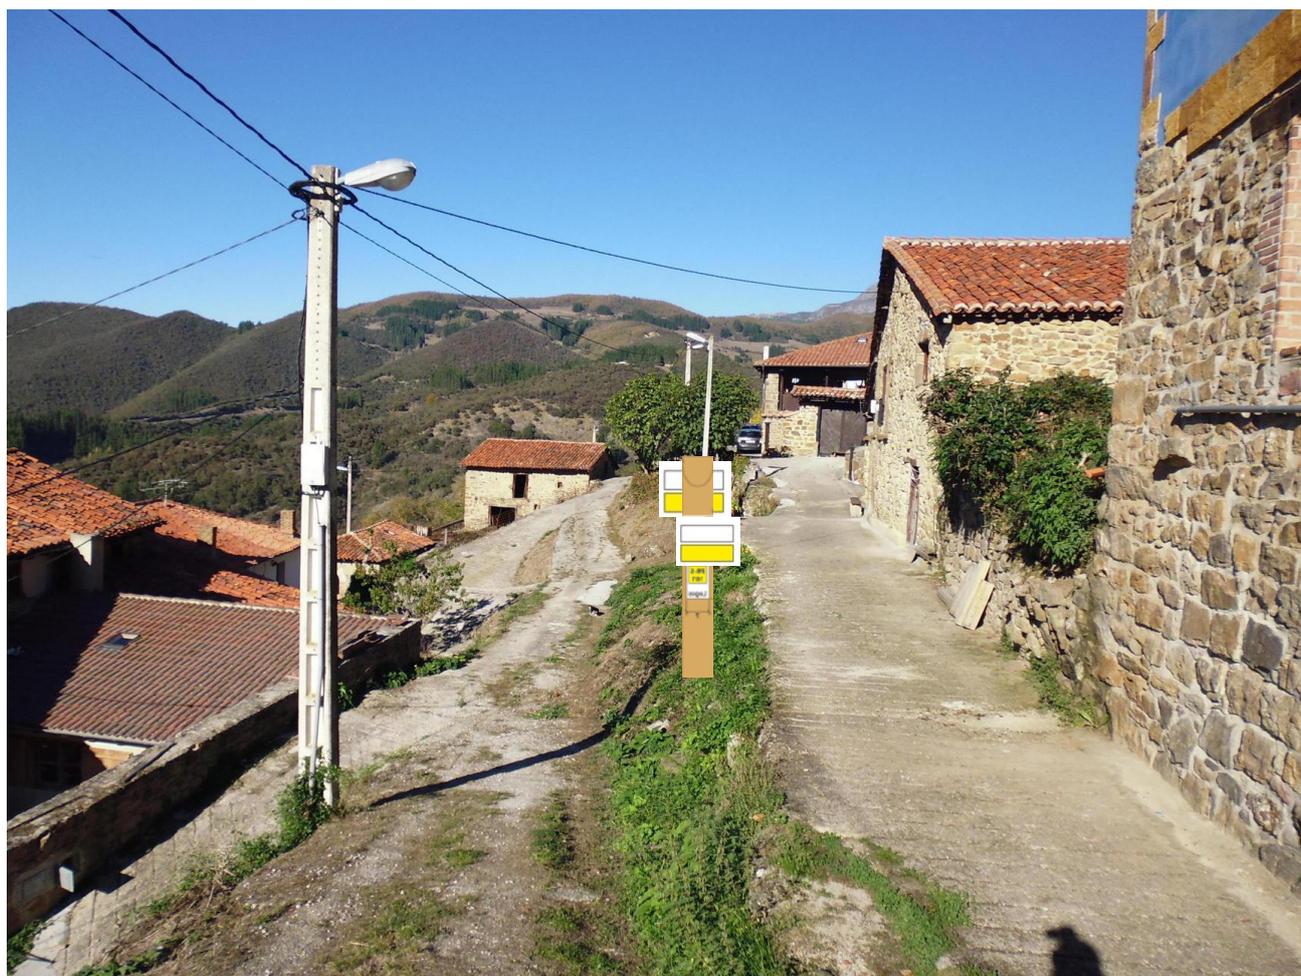
LOCALIZACIÓN			NECESIDADES
Callejas de Narezo, sobre Ermita de San Mamés	Waypoint	066	-Colocar una BALIZA, con MARCAS DE CONTINUIDAD en ambos sentidos, frente al poste eléctrico, en el espacio herboso entre las dos callejas hormigonadas.
	Coordenadas UTM ETRS 89	30T 373133 4775043	
	Altura (m.)	544	
	Distancia origen (km.)	11'6

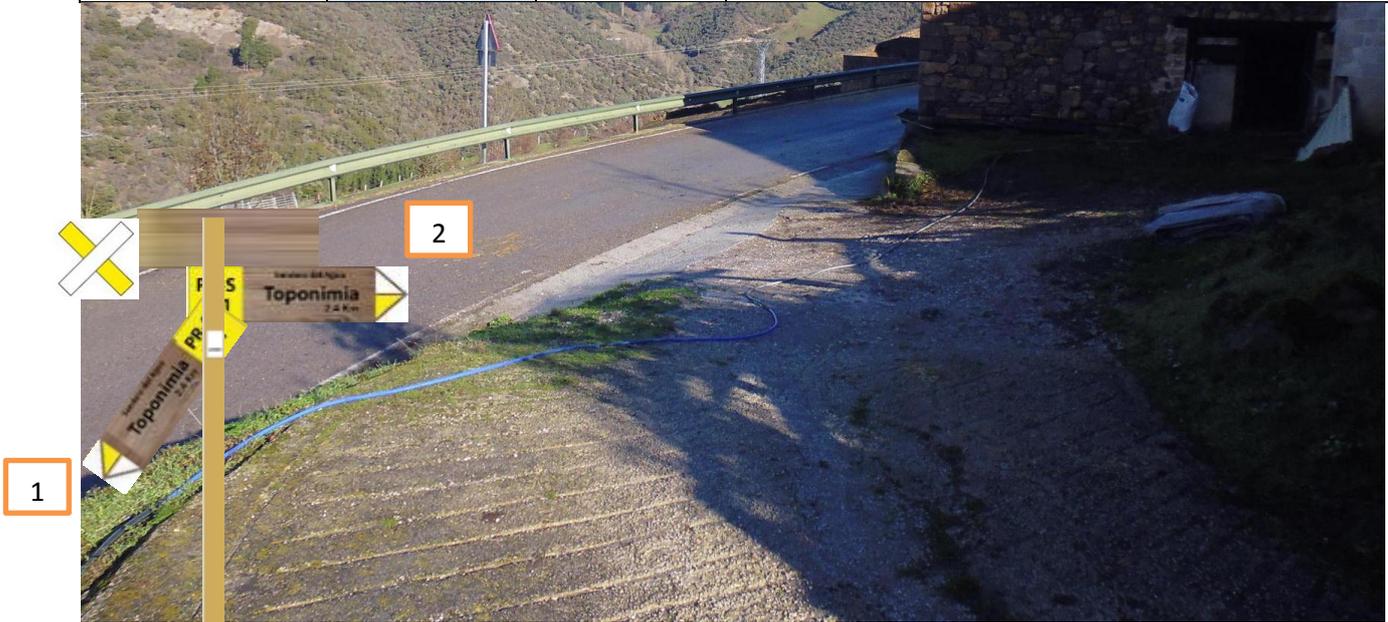
LOCALIZACIÓN			NECESIDADES
Narezo, acceso a carretera de Perrozo	Waypoint	067	<p>-POSTE SEÑALIZADOR en extremo izquierdo de la pista, al lado de la carretera, con dos flechas, una que indique Perrozo 975 metros (2 en la imagen) y otra Lerones 3'75 kilómetros (1 en la imagen) además de una lama que indique Barrio de Narezo, visible en sentido contrario.</p> <p>-MARCA DE DIRECCIÓN EQUIVOCADA en quitamiedos algo abajo a la izquierda</p> <p>-En sentido contrario habría que marcar como errónea la subida a una casa con MARCA DE DIRECCIÓN EQUIVOCADA en árbol, y MARCA DE CONTINUIDAD en el murete de talud</p>
	Coordenadas UTM ETRS 89	30T 373148 4775087	
	Altura (m.)	546	
	Distancia origen (km.)	11'7

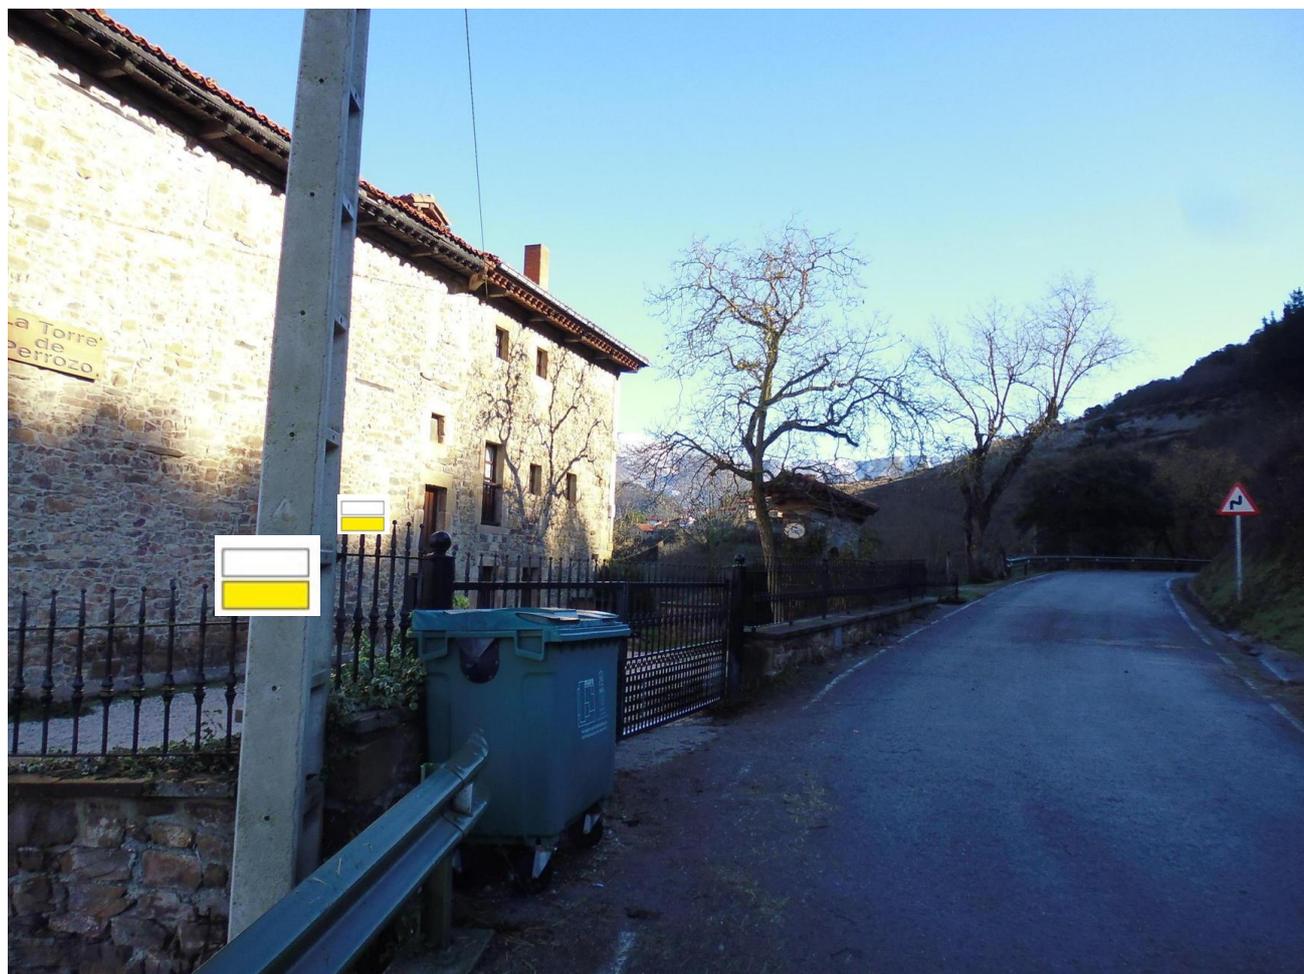
LOCALIZACIÓN			NECESIDADES
La Torre	Waypoint	068	-2 MARCAS DE CONTINUIDAD, visibles desde ambos sentidos, en poste eléctrico.
	Coordenadas UTM ETRS 89	30T 373201 4775123	
	Altura (m.)	547	
	Distancia origen (km.)	11'8

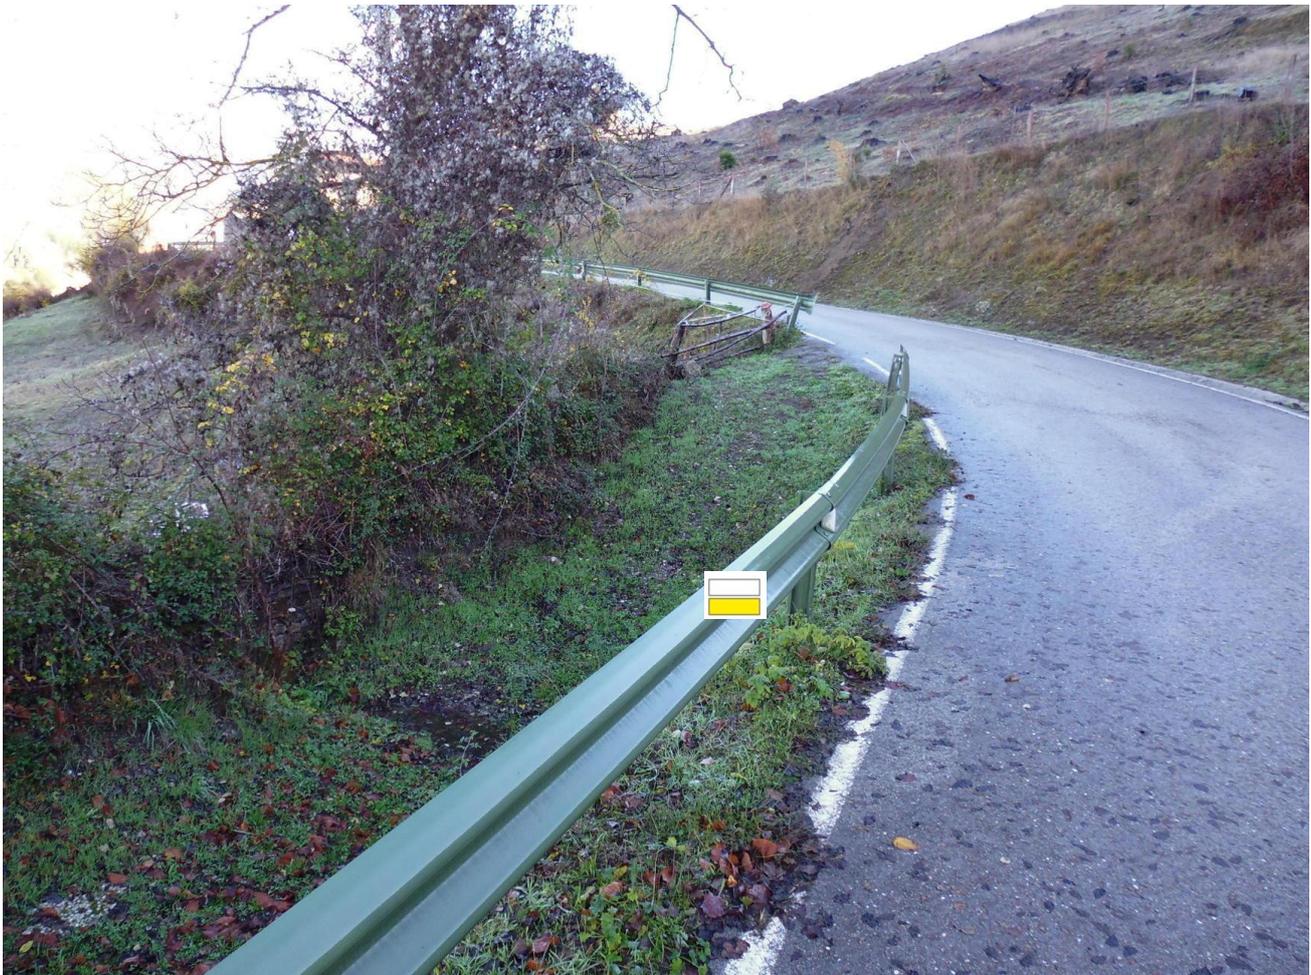
LOCALIZACIÓN			NECESIDADES
Fuente anterior a El Pando	Waypoint	069	-MARCA DE CONTINUIDAD, visible desde ambos lados, en quitamiedos.
	Coordenadas UTM ETRS 89	30T 373497 4775044	
	Altura (m.)	561	
	Distancia origen (km.)	12'1

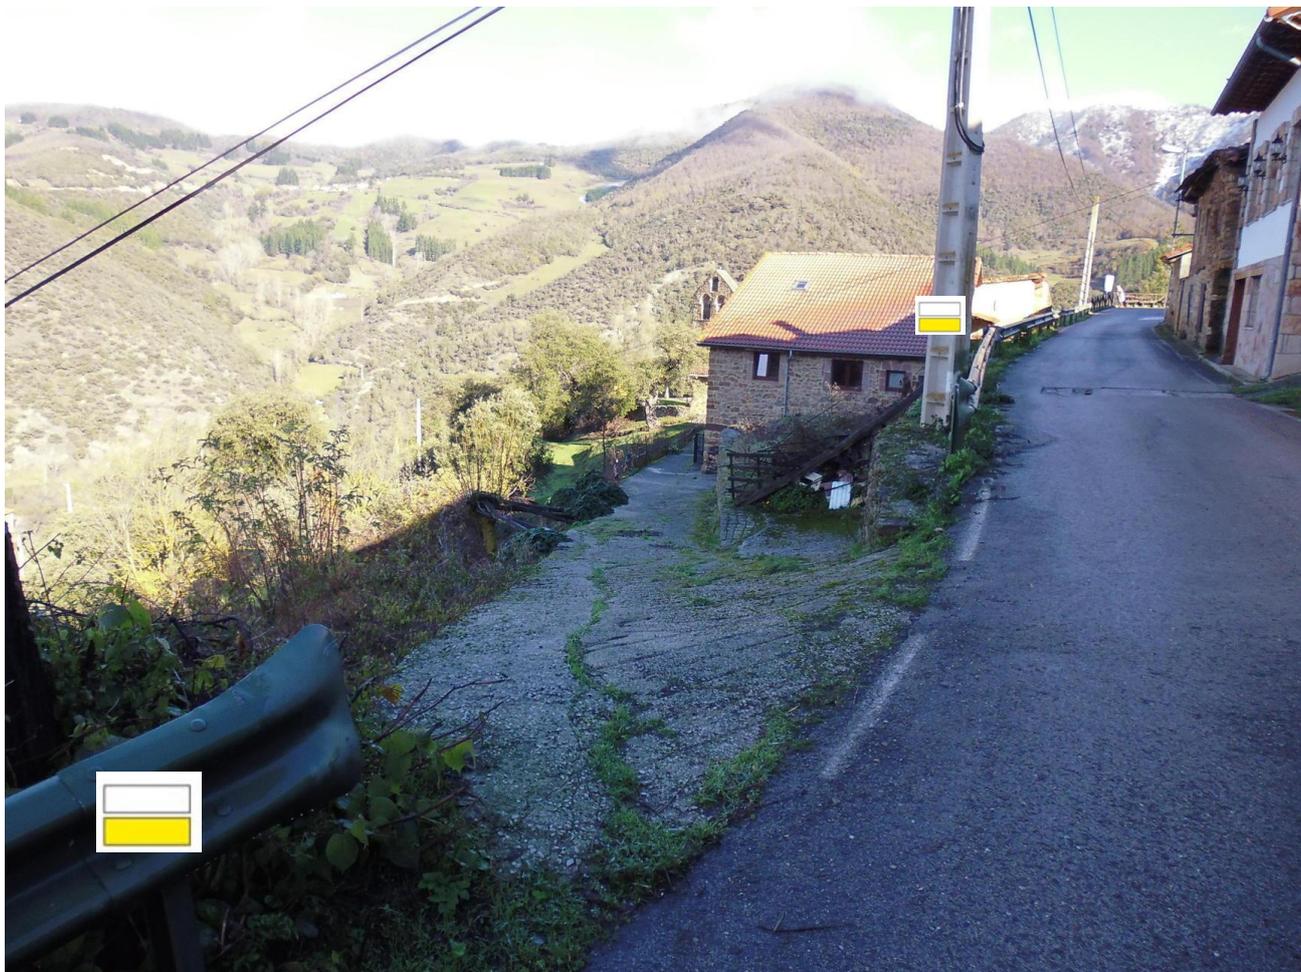
LOCALIZACIÓN			NECESIDADES
Acceso a iglesia de barrio El Pando	Waypoint	070	-MARCA DE CONTINUIDAD en poste eléctrico, visible en el sentido descrito.
	Coordenadas UTM ETRS 89	30T 373622 4775120	
	Altura (m.)	569	-MARCA DE CONTINUIDAD en quitamiedos, visible en sentido contrario.
	Distancia origen (km.)	12'2

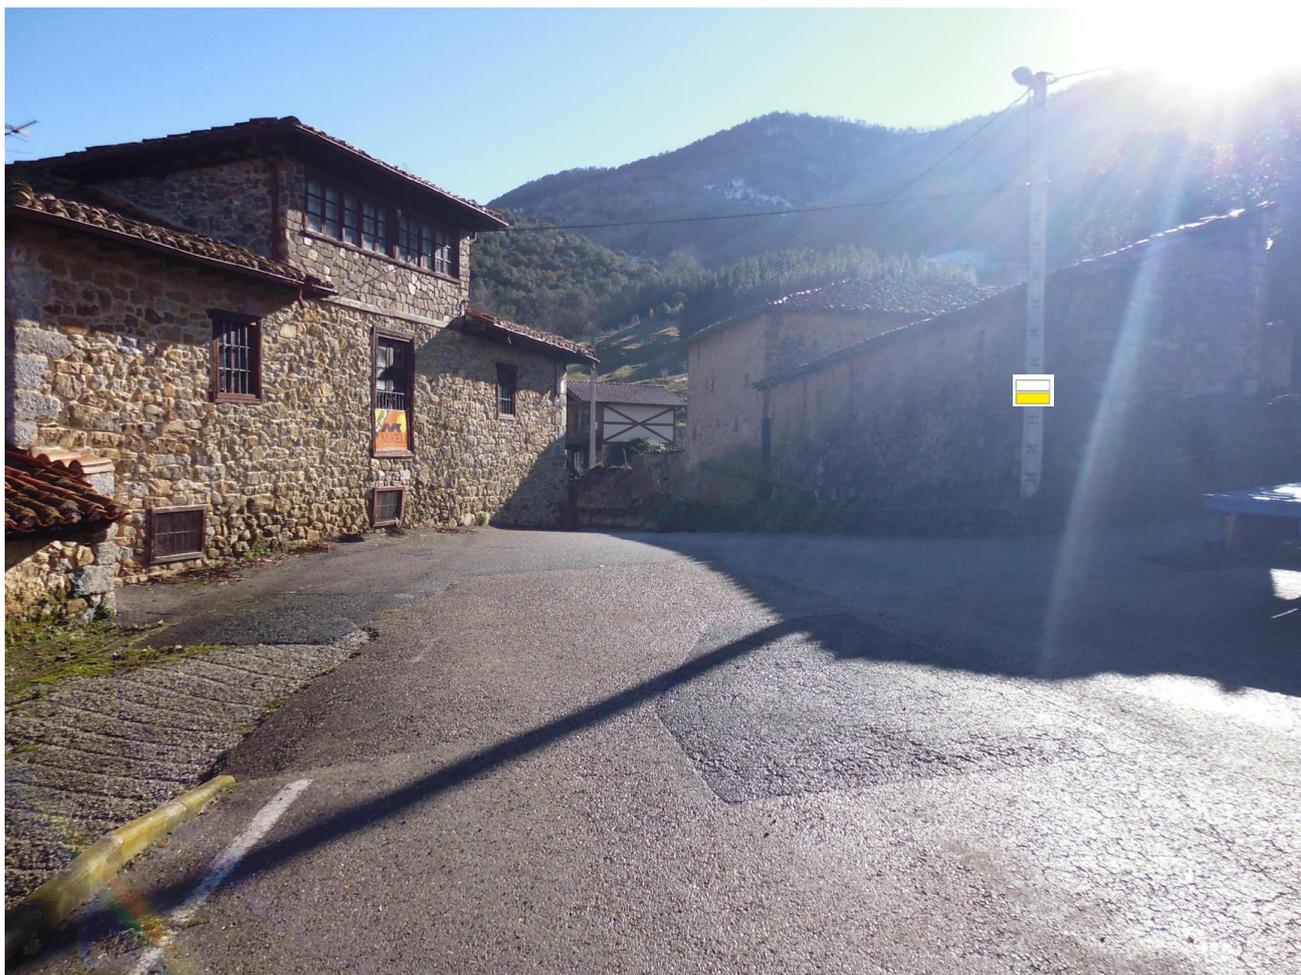
LOCALIZACIÓN			NECESIDADES
Centro de barrio El Pando	Waypoint	071	-MARCA DE CONTINUIDAD en poste eléctrico, visible en el sentido descrito.
	Coordenadas UTM ETRS 89	30T 373694 4775153	
	Altura (m.)	571	-MARCA DE DIRECCIÓN EQUIVOCADA en el talud del ramal hormigonado a la derecha
	Distancia origen (km.)	12'3
